**Ortsgemeinde Hundsbach**

**Erstellung eines örtlichen  
Hochwasserschutzkonzeptes**

**Projekt:** Ortsgemeinde Hundsbach  
Erstellung eines örtlichen Hochwasserschutzkonzeptes

**Erläuterungsbericht**

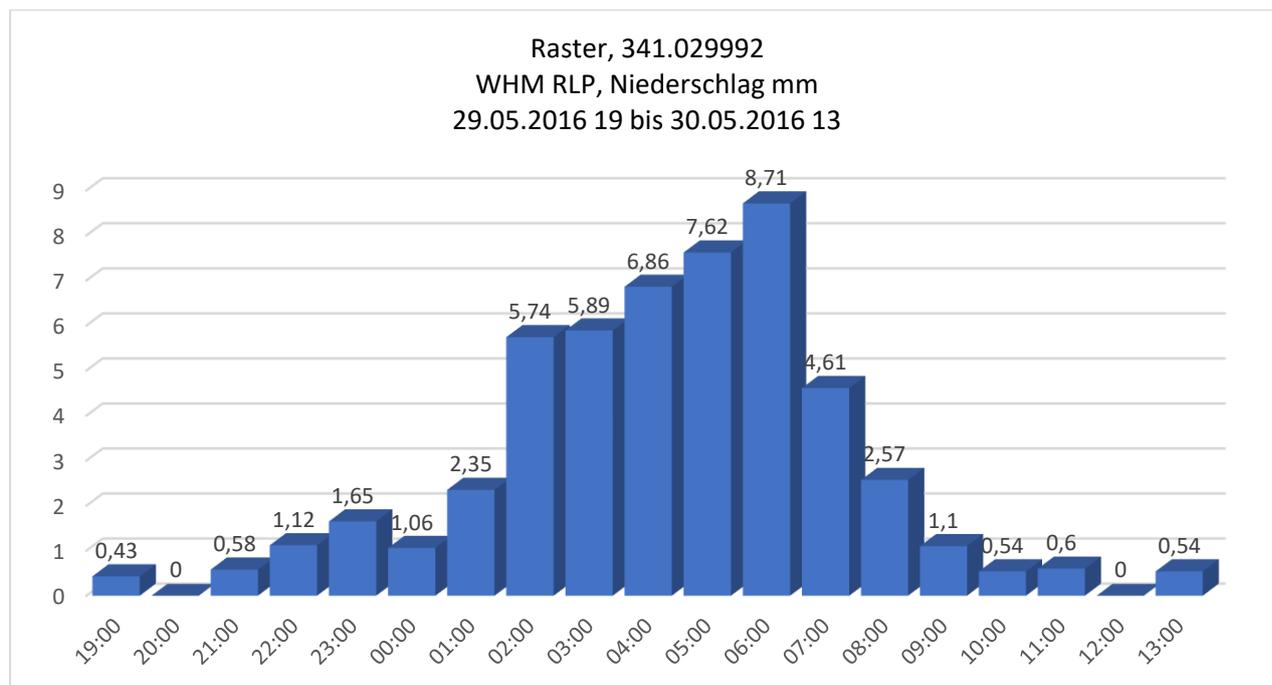
Abbildung: Niederschlagssummen im Zeitraum 29.5.2016 19 Uhr - 30.05.2016 13 Uhr

Im Einzugsgebiet der OG Hundsbach wurde eine Niederschlagshöhe von etwa 52 mm in 19 Stunden gemessen.

Laut KOSTRA-Tabelle des DWD entspricht diese Niederschlagshöhe über den Zeitraum von 20 Stunden einem statistischen Regenereignis mit einer Wiederkehrzeit von 20 Jahren. Betrachtet man die Spitze des Niederschlagsereignisses, erhält man für den Zeitraum von 5 bis 6 Uhr einen statistischen Regen mit einer Wiederkehrzeit von weniger als 1 Jahr. Für den Zeitraum zwischen 2 und 7 Uhr erhält man ein statistisches Ereignis eines 10-jährlichen Regens.

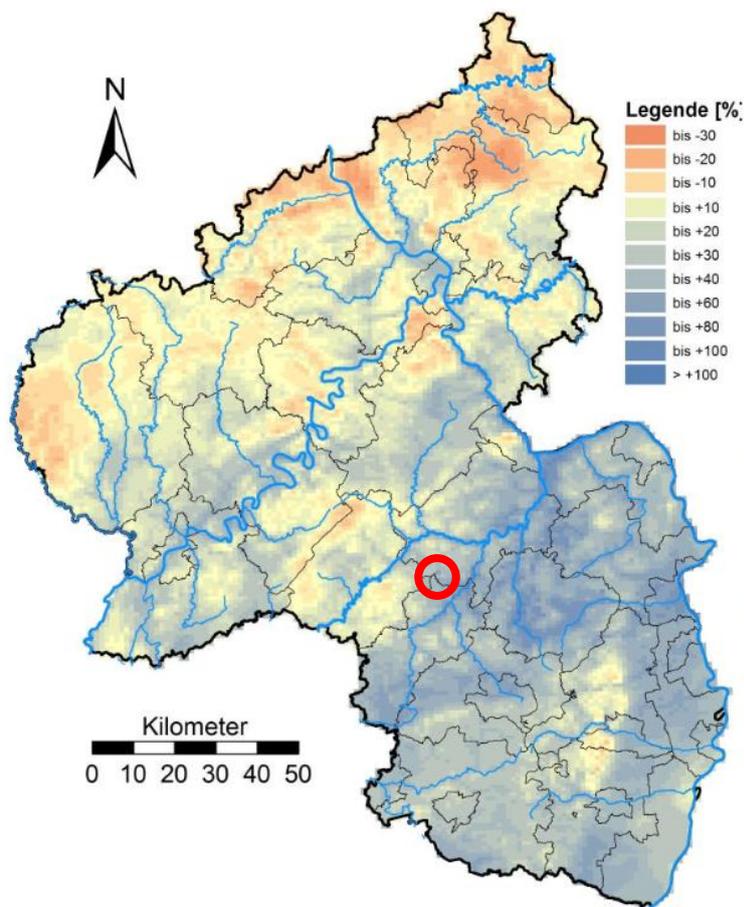
### Vorfeuchte:

Prozentuale Abweichung zwischen gemessenen Niederschlägen und langjährigen Niederschlägen (Januar bis Mai):

- Im Norden trockener
- im Süden feuchter

Abbildung: Vorfeuchte Januar bis Mai

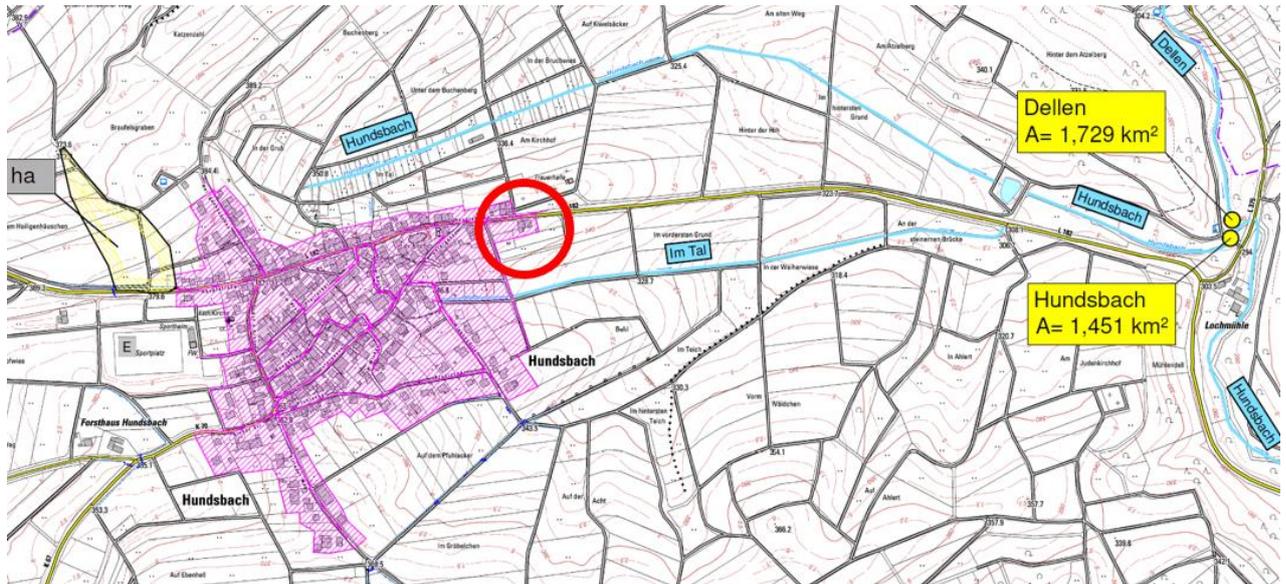
Abbildung: Dorfgemeinschaftshaus

Die Vorfläche des Dorfgemeinschaftshauses entwässert zu einem Einlauf vor dem Gebäude. Der Einlauf liegt am Tiefpunkt der Fläche direkt vor dem Treppeneingang in das Untergeschoss. Der Eingang ist durch eine Erhöhung geschützt.

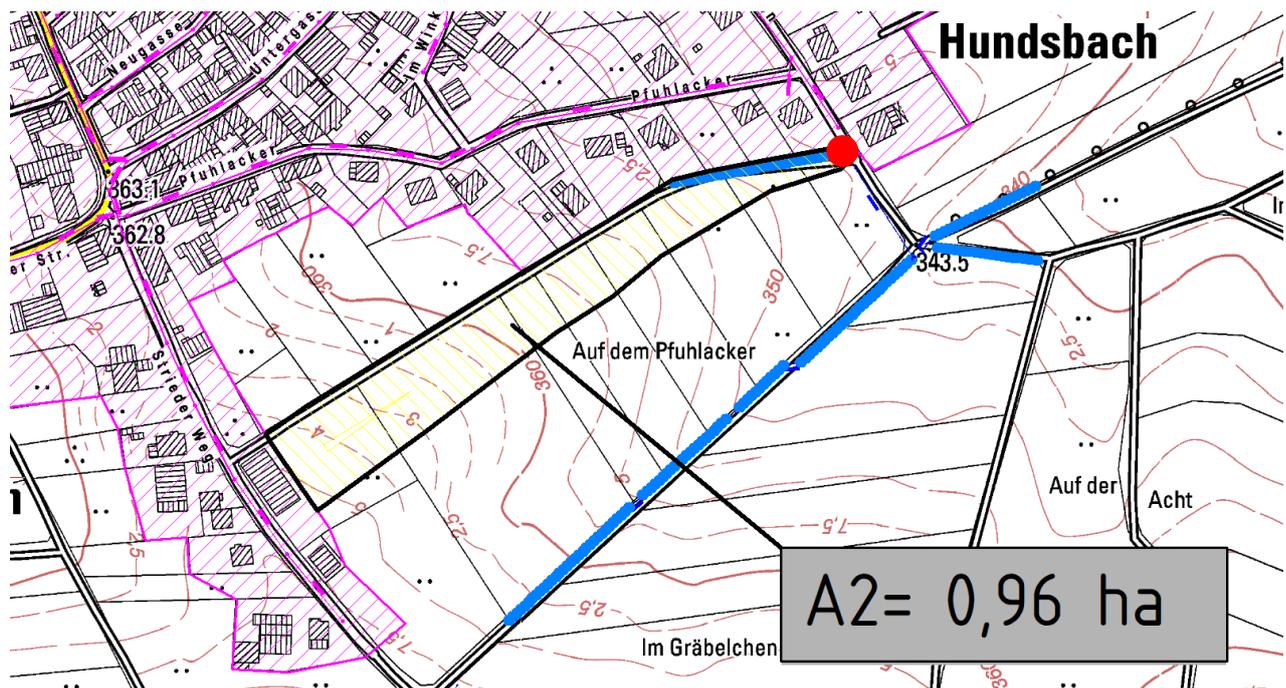
Abbildung: Einzugsgebiet "Auf dem Pfuhlacker" (A2)

Das Einzugsgebiet "Auf dem Pfuhlacker" befindet sich südlich der Ortslage, hat eine Größe von ca. 0,96 ha und besteht aus Landwirtschaftsfläche.

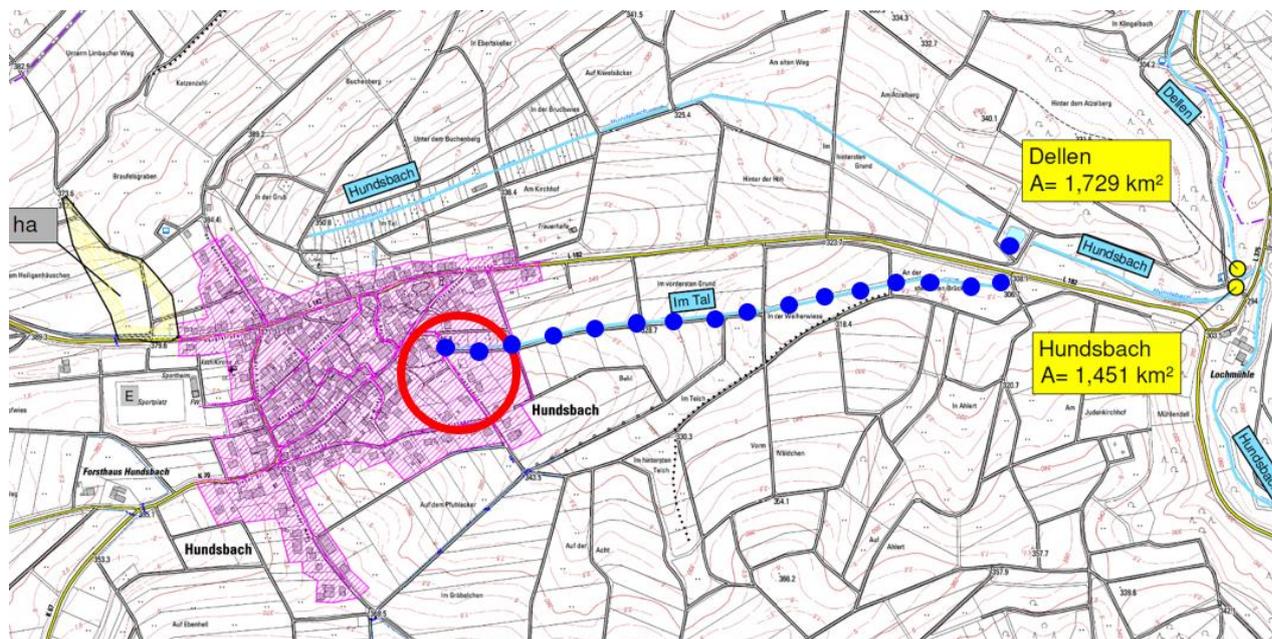
**Abbildung: Wiesengärten / Im Tal**

In der Straße "Wiesengärten" befindet sich der Tiefpunkt der Ortslage. Oberflächenwasser aus dem Wirtschaftsweg "Auf dem Pfuhlacker", welches nicht nach Süden abgeleitet werden kann, fließt in die Straße. Aus der Straße Pfuhlacker fließt ebenfalls Oberflächenwasser. Das gesamte Wasser sammelt sich im Tiefpunkt bei Haus Nr. 11.

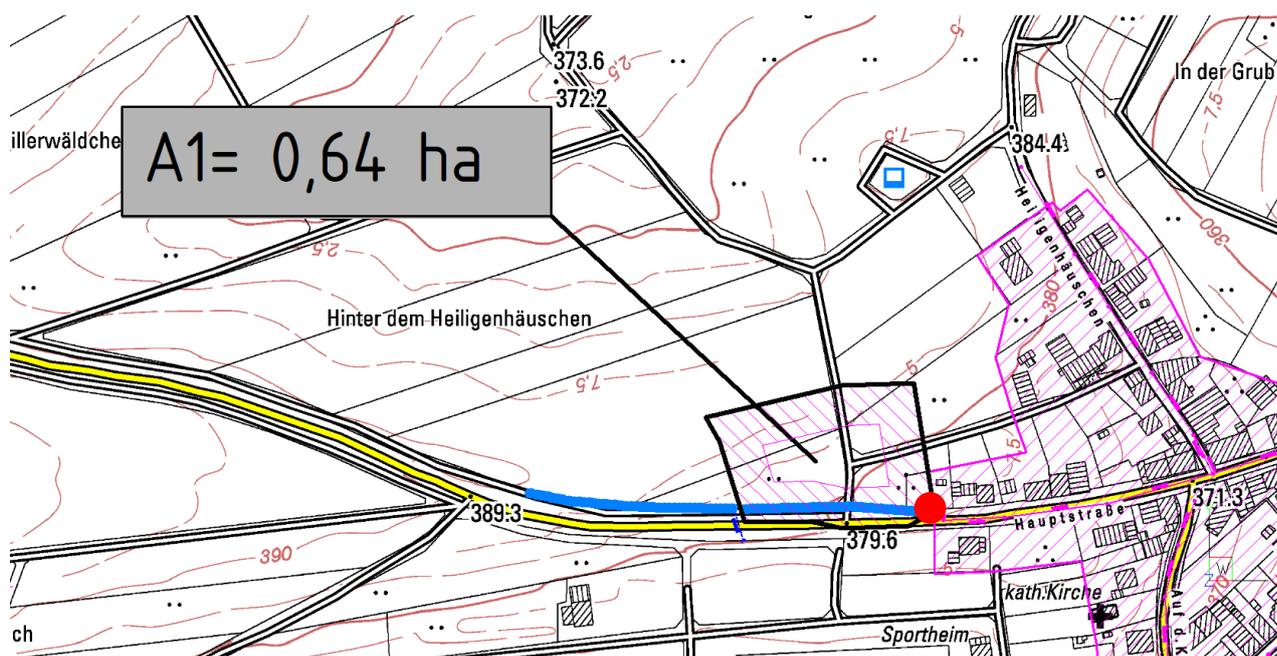
Abbildung: Einzugsgebiet "L 182 / Westlicher Ortseingang" (A1)

Das Einzugsgebiet hat eine Größe von ca. 0,64 ha und befindet sich westlich der Ortslage. Es besteht aus Landwirtschaftsfläche.

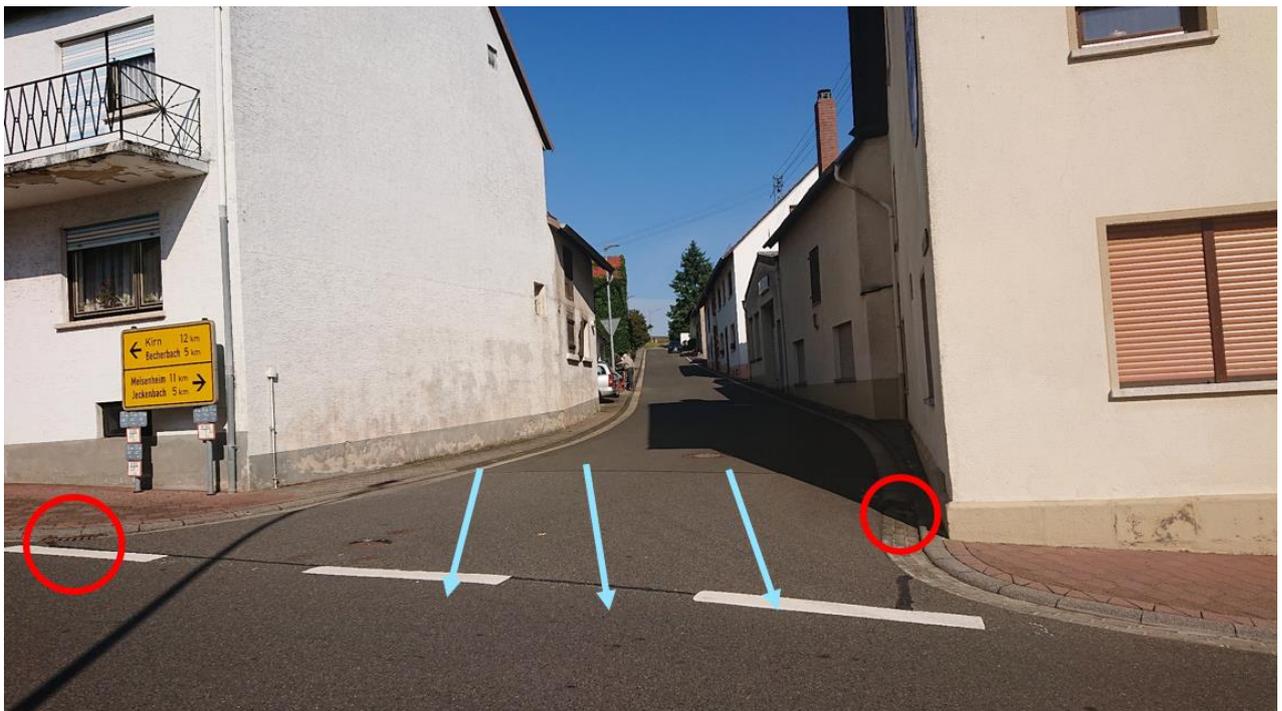
Abbildung: Kreuzungsbereich Hauptstraße / Heiligenhäuschen (vorhandene Straßeneinläufe nicht ausreichend)

Im Einmündungsbereich Heiligenhäuschen sollten noch weitere Straßeneinläufe gebaut werden, um einen breittflächigen Abfluss zu verhindern.

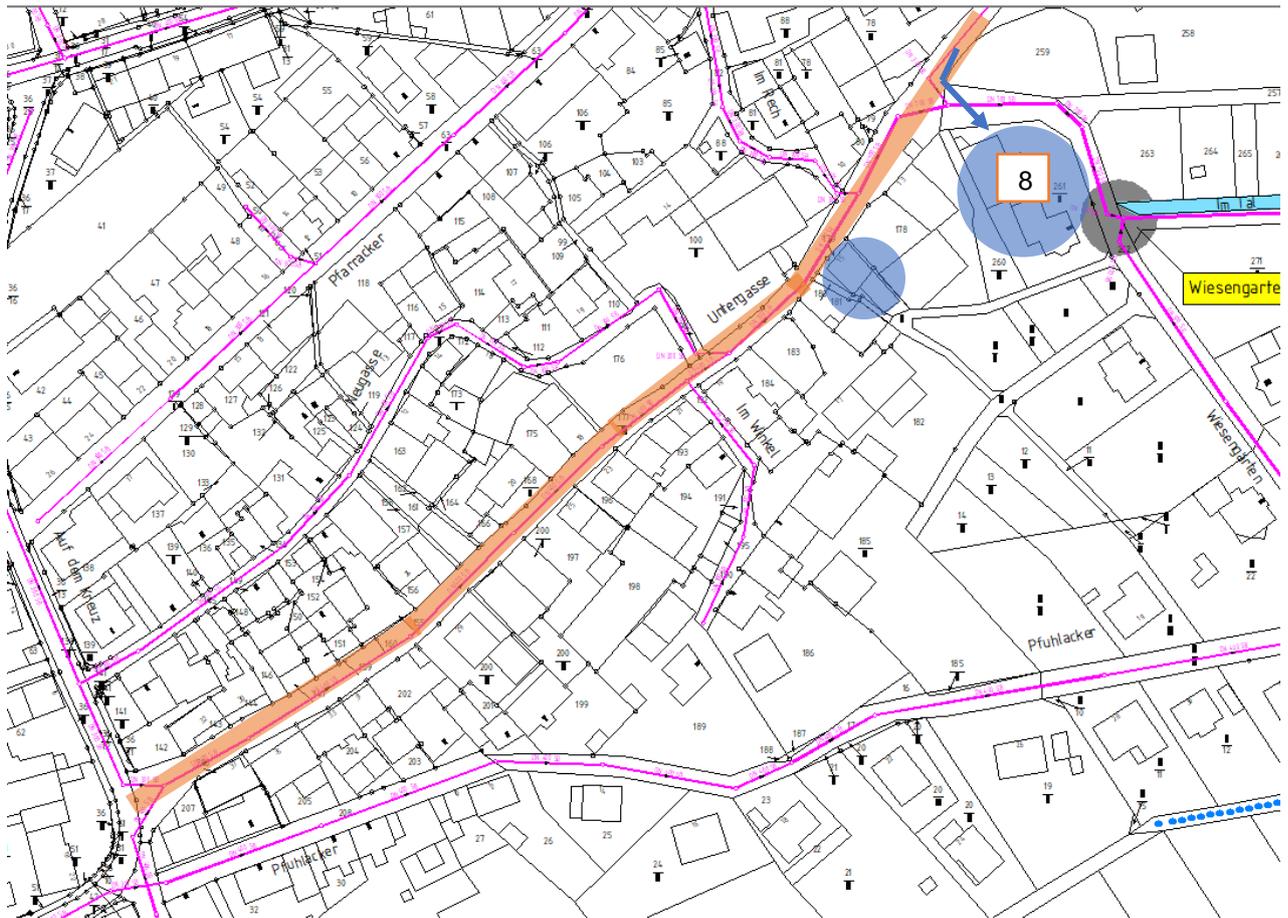
**Abbildung: Untergasse**

Die Untergasse verläuft von Südwesten nach Nordosten diagonal durch die Ortslage. Im Bereich von Untergasse 15 befindet sich ein Tiefpunkt.

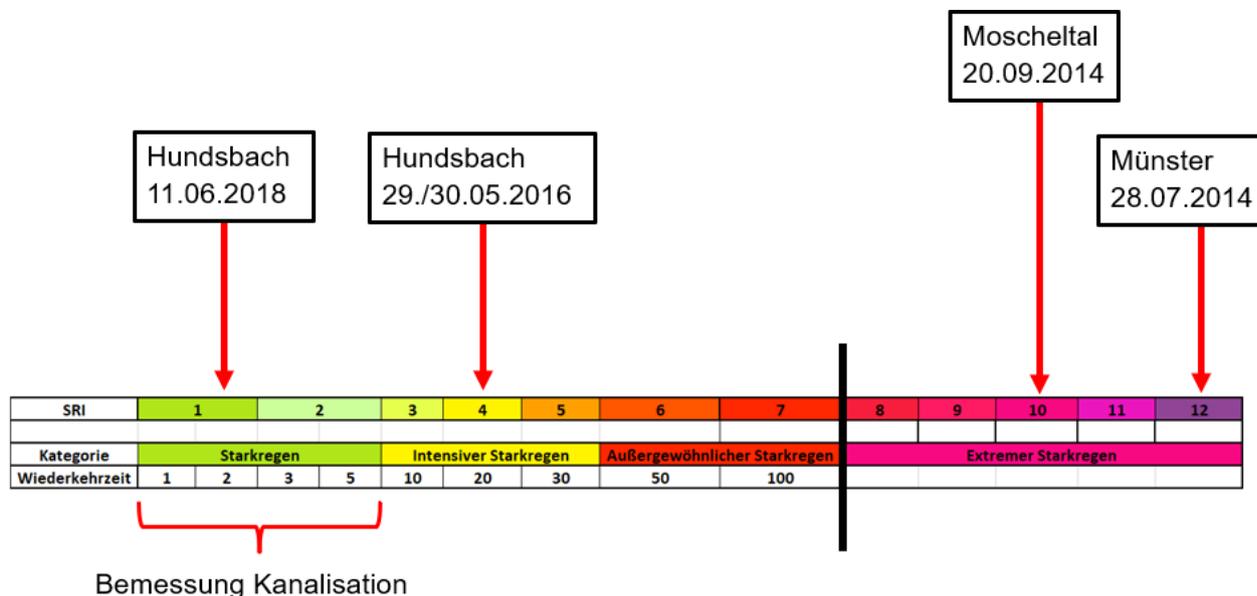
**Abbildung: SRI - Starkregenindex**

Die Einordnung nach Starkregenindex zeigt, dass es sich bei den Starkregenereignissen vom 25.06.2016, 29. – 30.05.2016 und 11.06.2018 um eher kleinere Starkregenereignisse handelte, verglichen mit den beiden Ereignissen im Moscheltal (90 mm in 3 h) und in Münster (220 mm in 1,5 h).

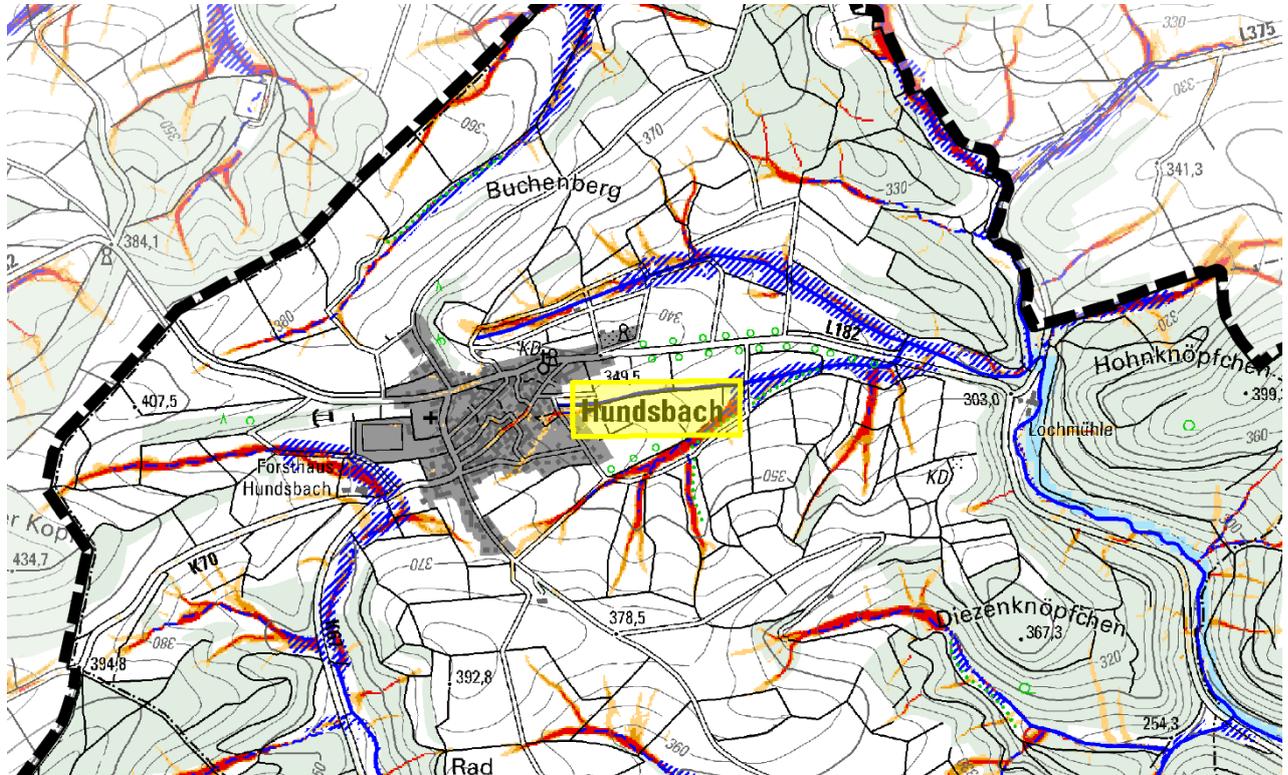
Ein Abgleich mit der Karte "Gefährdungsanalyse Sturzflut" ergibt für die Ortslage eine geringe Gefährdung.

Abbildung: Auszug Karte "Gefährdungsanalyse Sturzflut"

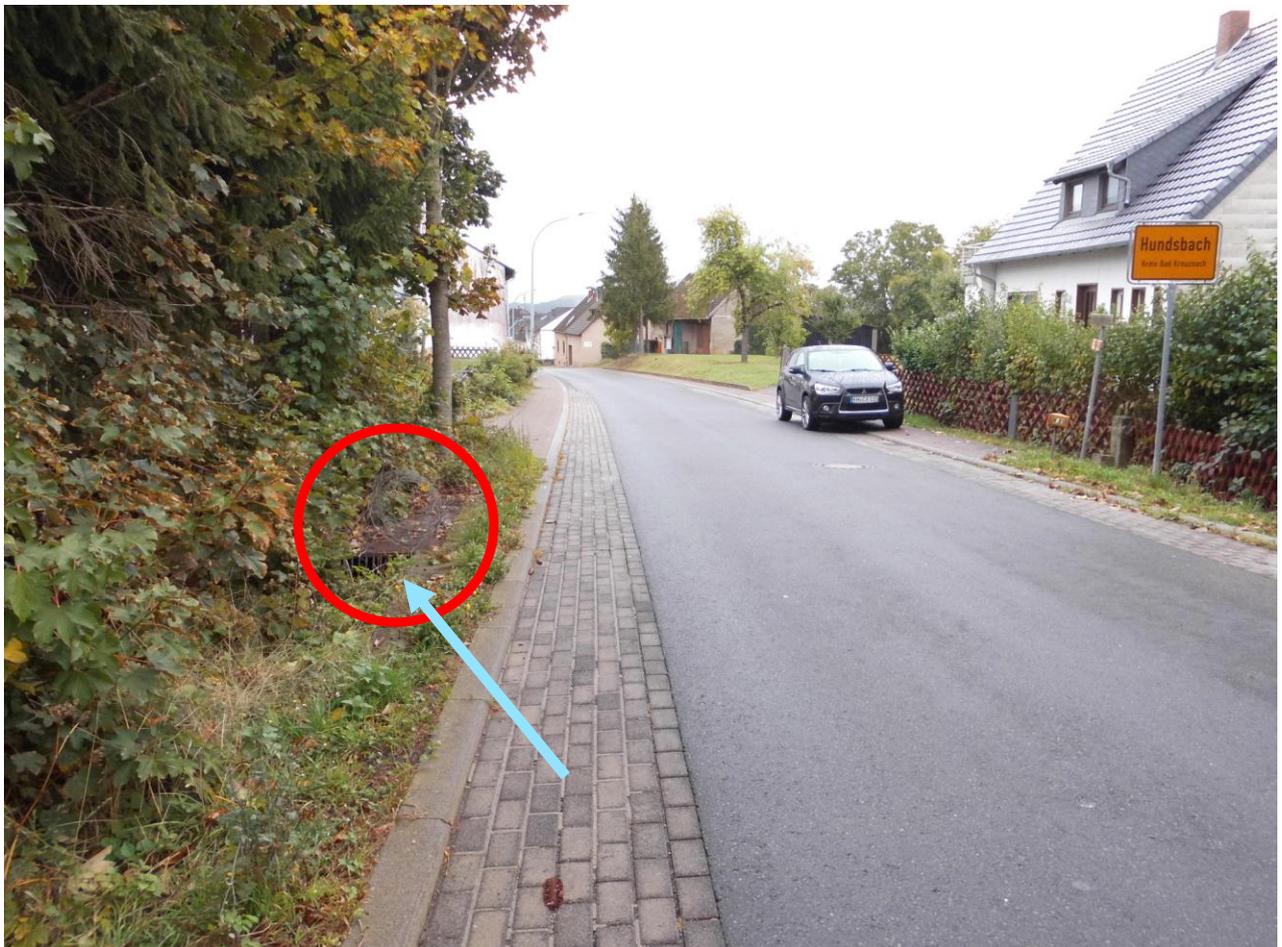
Der bestehende Geröllfang am westlichen Ortsausgang hat derzeit keine Funktion. Das Niederschlagswasser wird über eine breite, gepflasterte Entwässerungsrinne Richtung Ortsmitte abgeleitet. Es wird vorgeschlagen den Geröllfang zu aktivieren und einen Teil der Straßenentwässerung einzuleiten.

Abbildung: L 182, westlicher Ortseingang

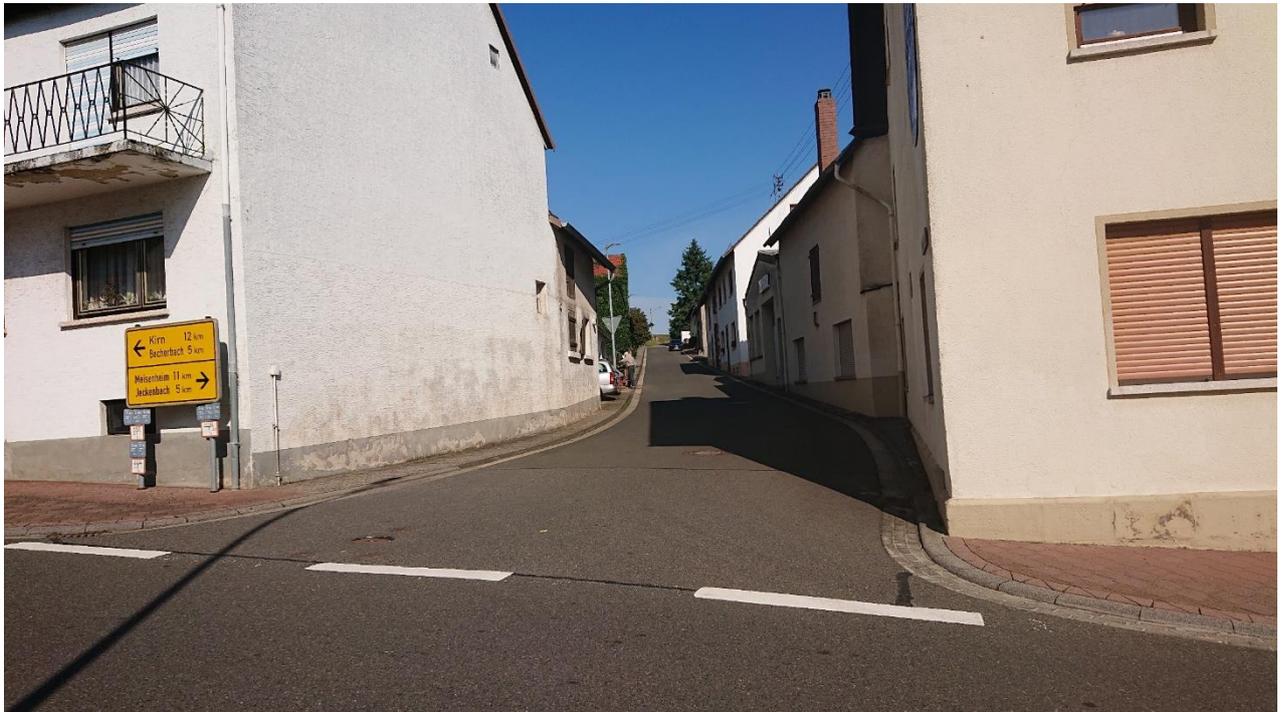
**Abbildung: Einmündungsbereich Heiligenhäuschen**

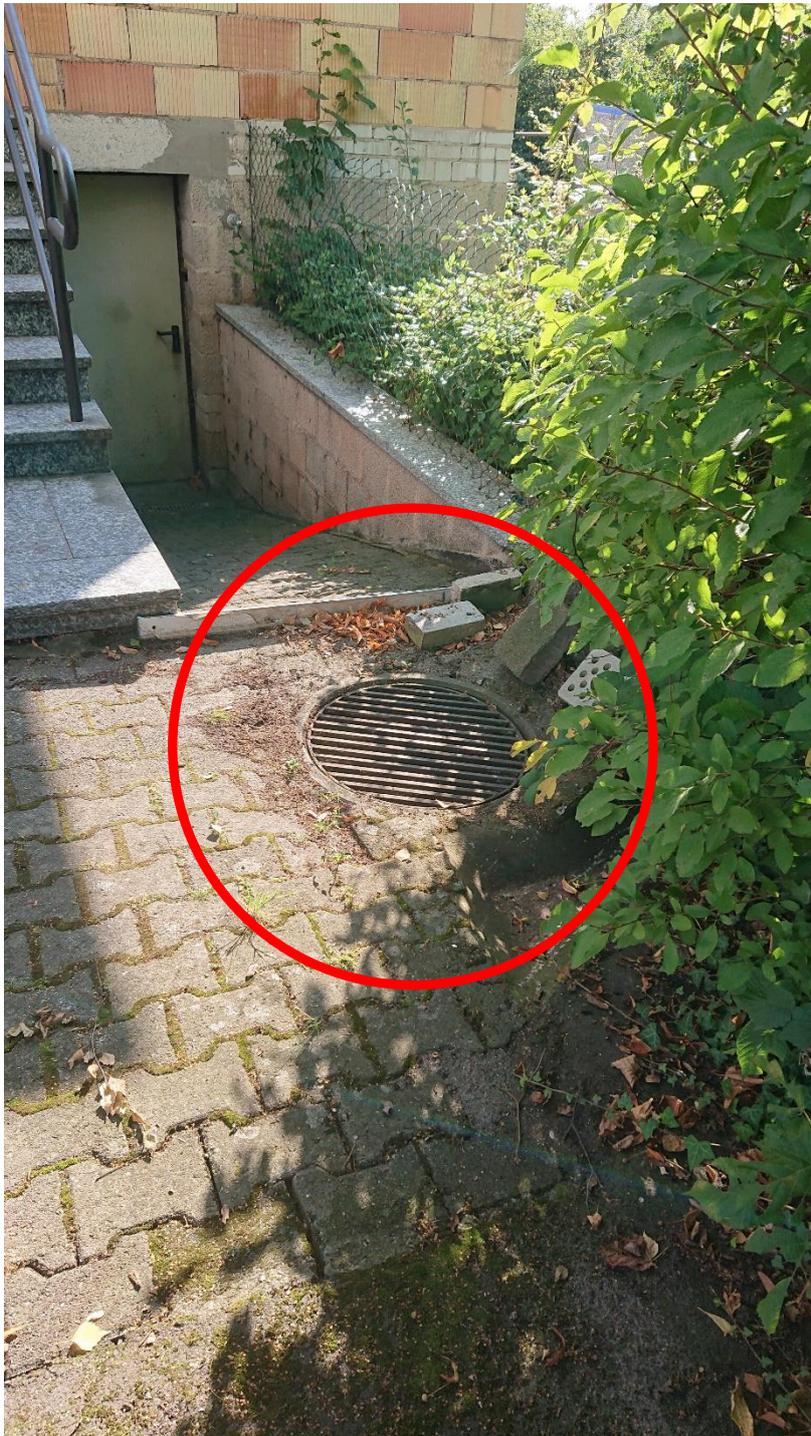
**Abbildung: Einlauf und Kellereingang Dorfgemeinschaftshaus**

Der Einlaufschacht vor dem Dorfgemeinschaftshaus sollte baulich verändert und der Abgang zum Kellergeschoss gesichert werden.

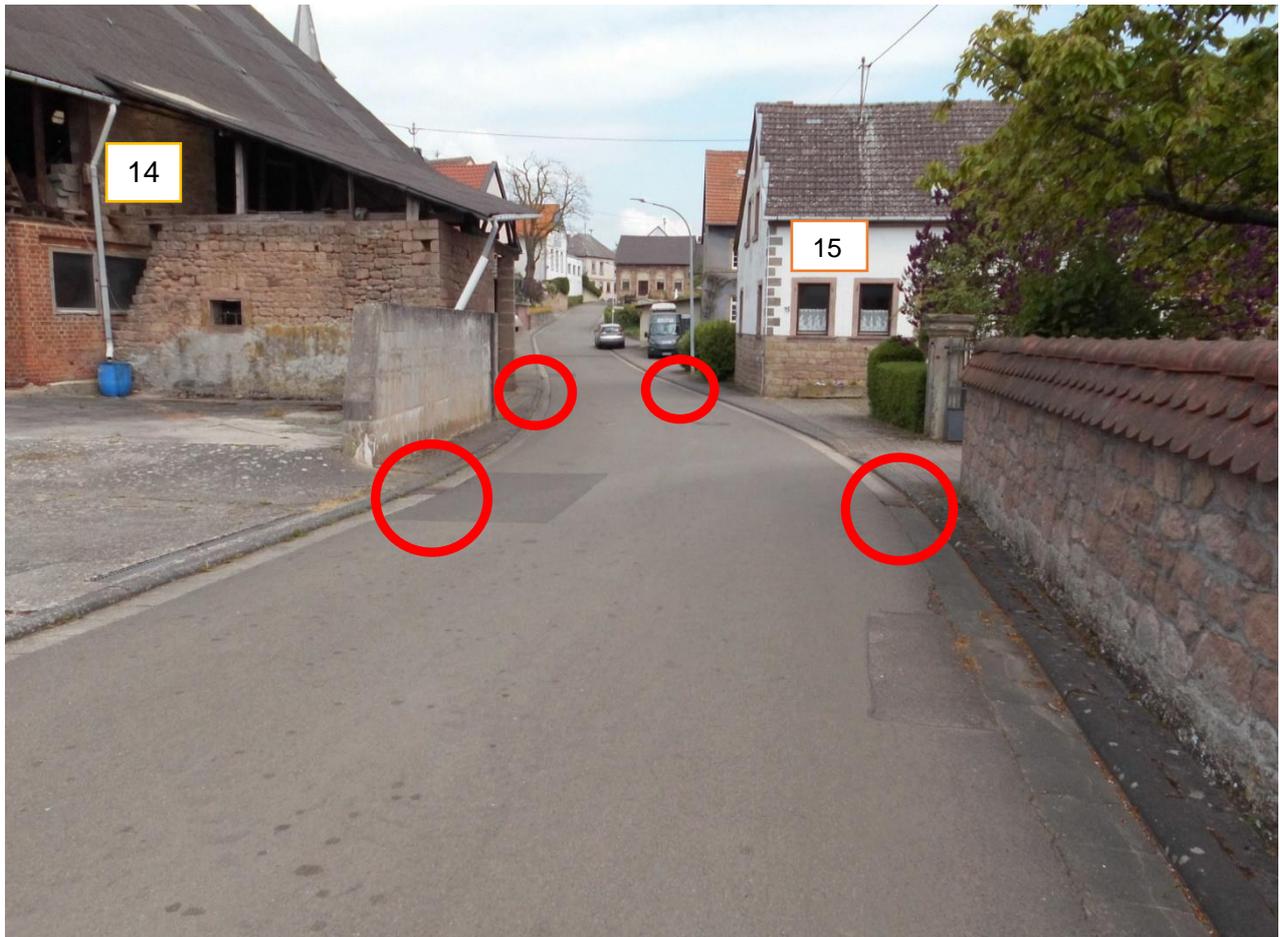
**Abbildung: Senke in der Untergasse mit Straßeneinläufen**

Die Straßeneinläufe im Tiefpunkt sollten vergrößert werden. Die Reinigung der Einläufe ist häufiger durchzuführen.

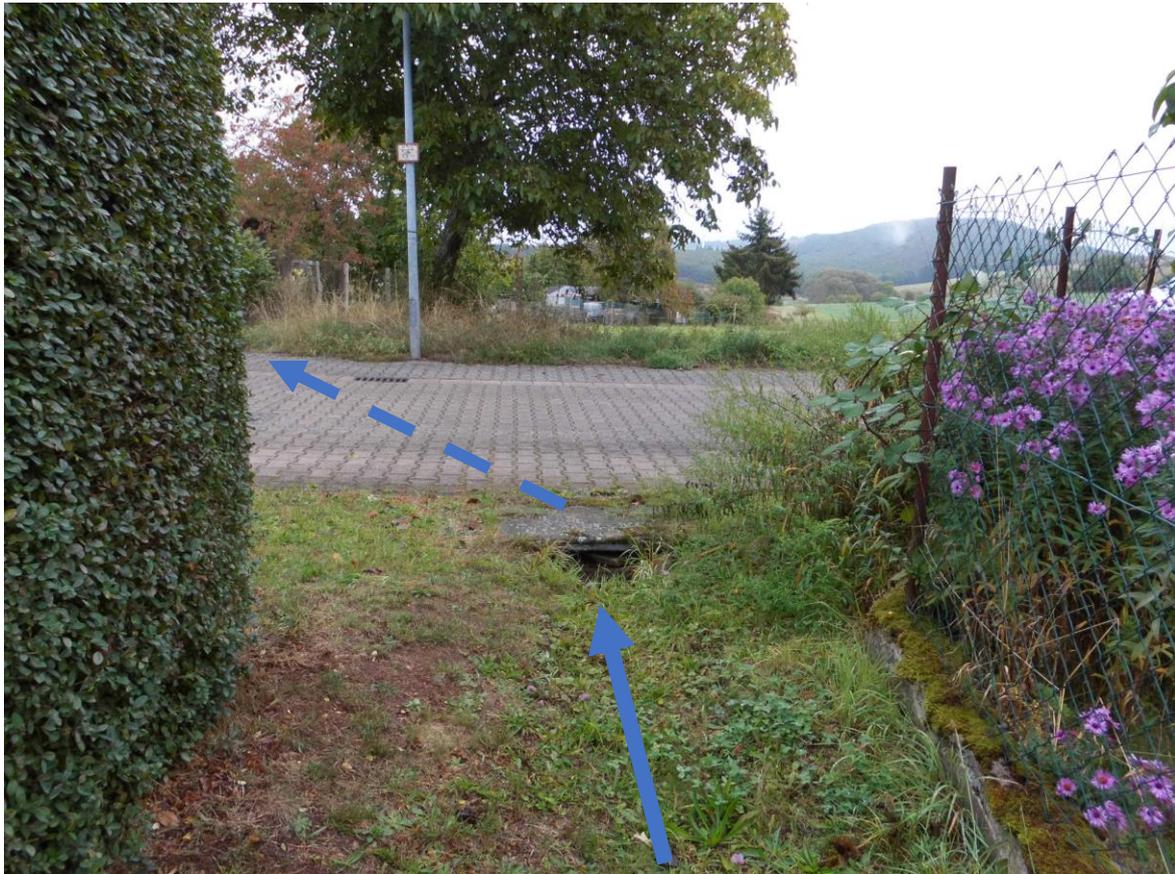
**Abbildung: Einlauf Grasweg "Im Tal"**

Ein Grabeneinlauf "Im Tal" sollte vergrößert werden um den Oberflächenzufluss in die Straße zu vermeiden. Die nachfolgende Rohrleitung sollte hinsichtlich des Zustands und der Funktion geprüft werden.

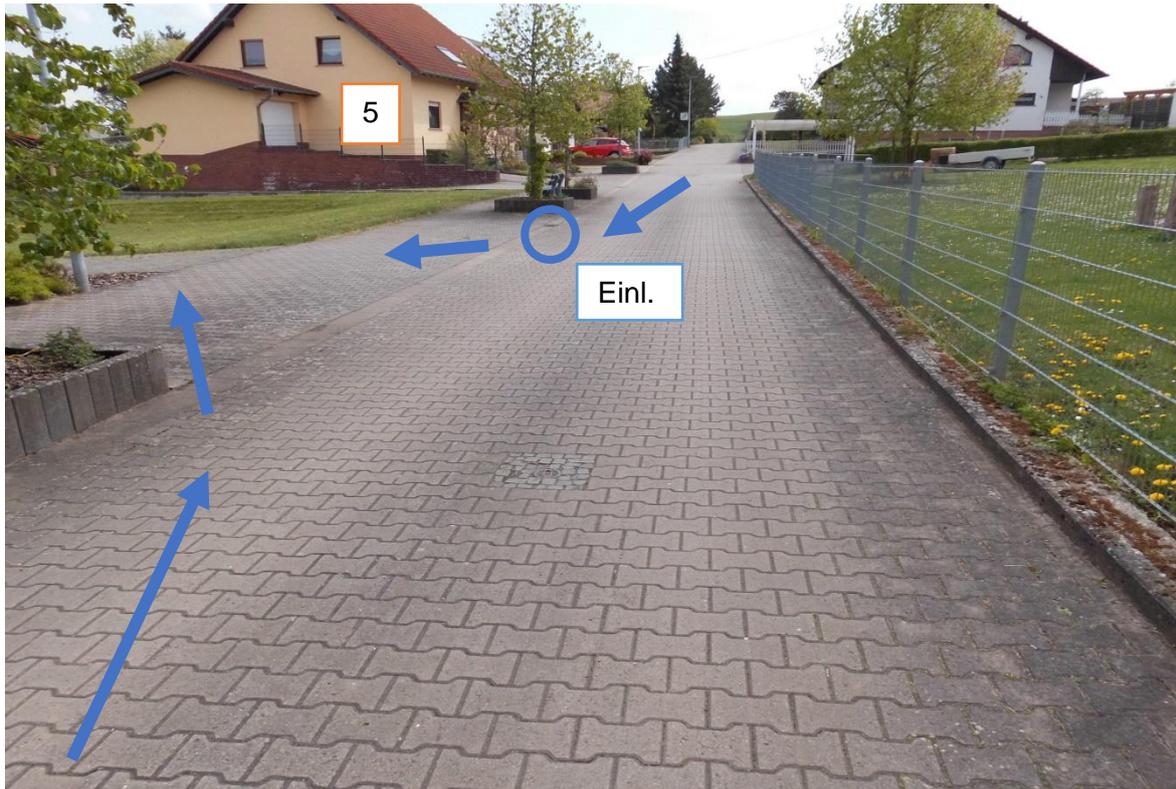
**Abbildung: Blick auf die Straße „In den Wiesengärten“/ Senkenbereich/ Notabflussweg einrichten**

Am Tiefpunkt sollte ein Notabflussweg freigehalten werden.

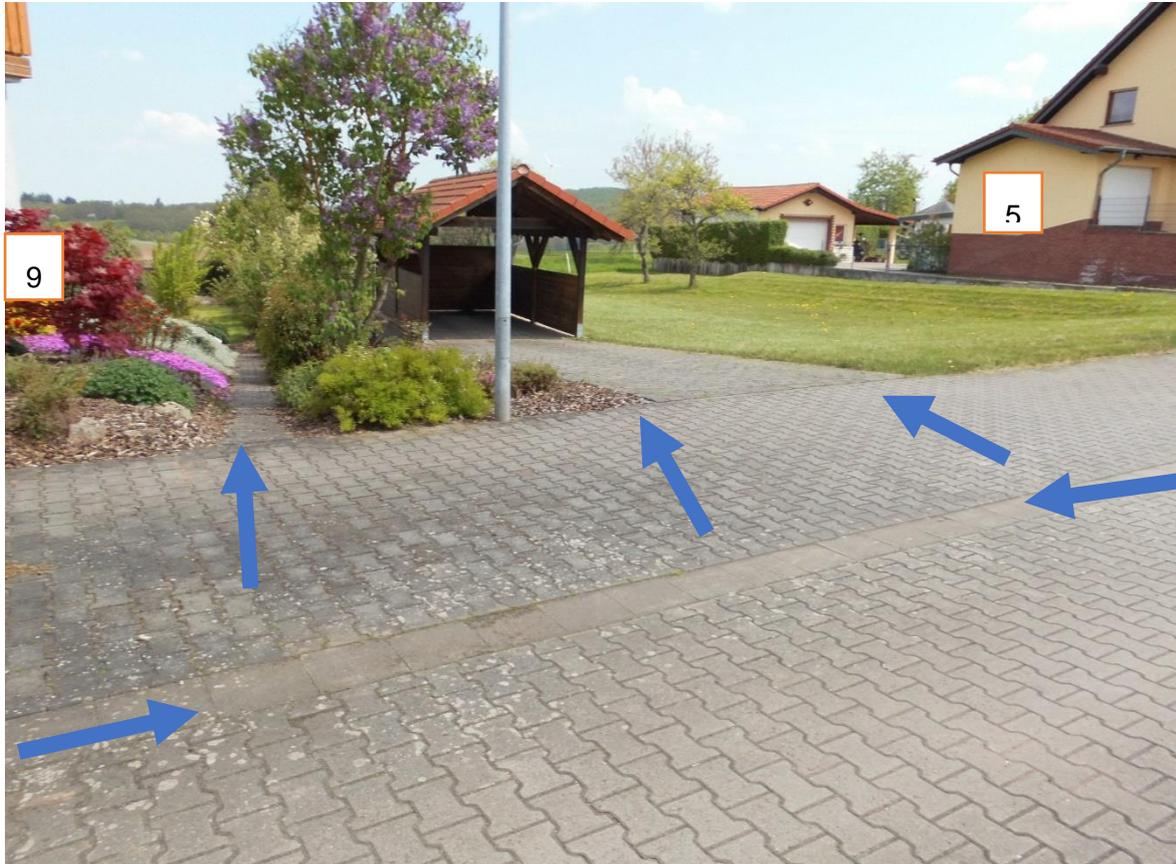
**Abbildung: Blick auf Senkenbereich zwischen Haus Nr. 9 und 5**

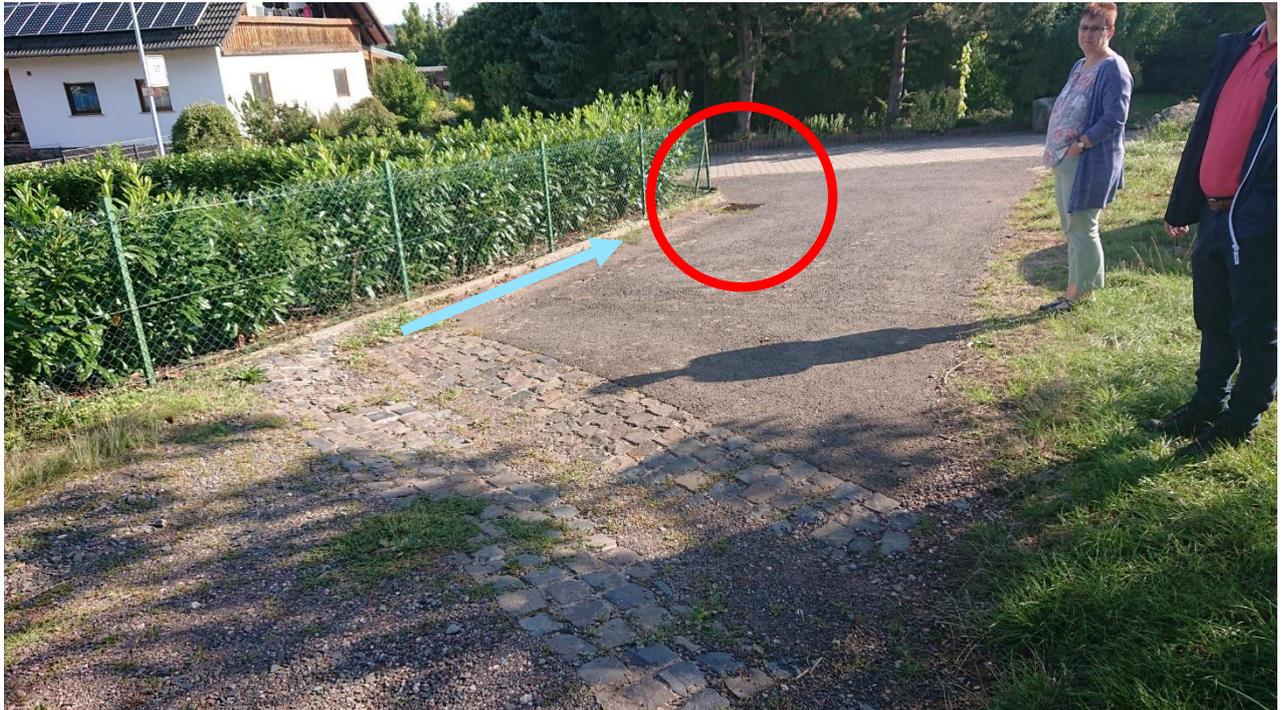
**Abbildung: Schacht mit Einlaufbereich**

Der vorhandene Einlaufrost ist durch einen Einlaufschacht zu ersetzen.

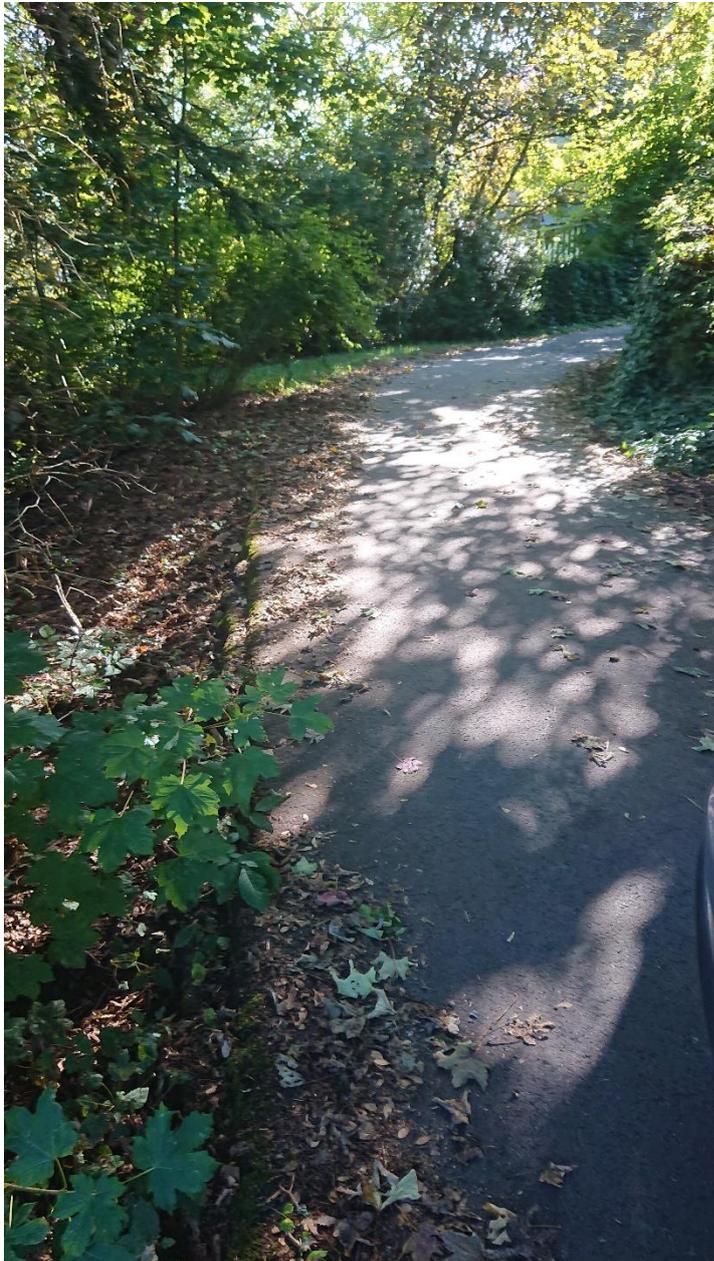
**Abbildung: Banketten Wirtschaftsweg**

Die weggespülte Bankette ist zu sichern und zu stabilisieren. Die Oberflächenentwässerung ist sicherzustellen.

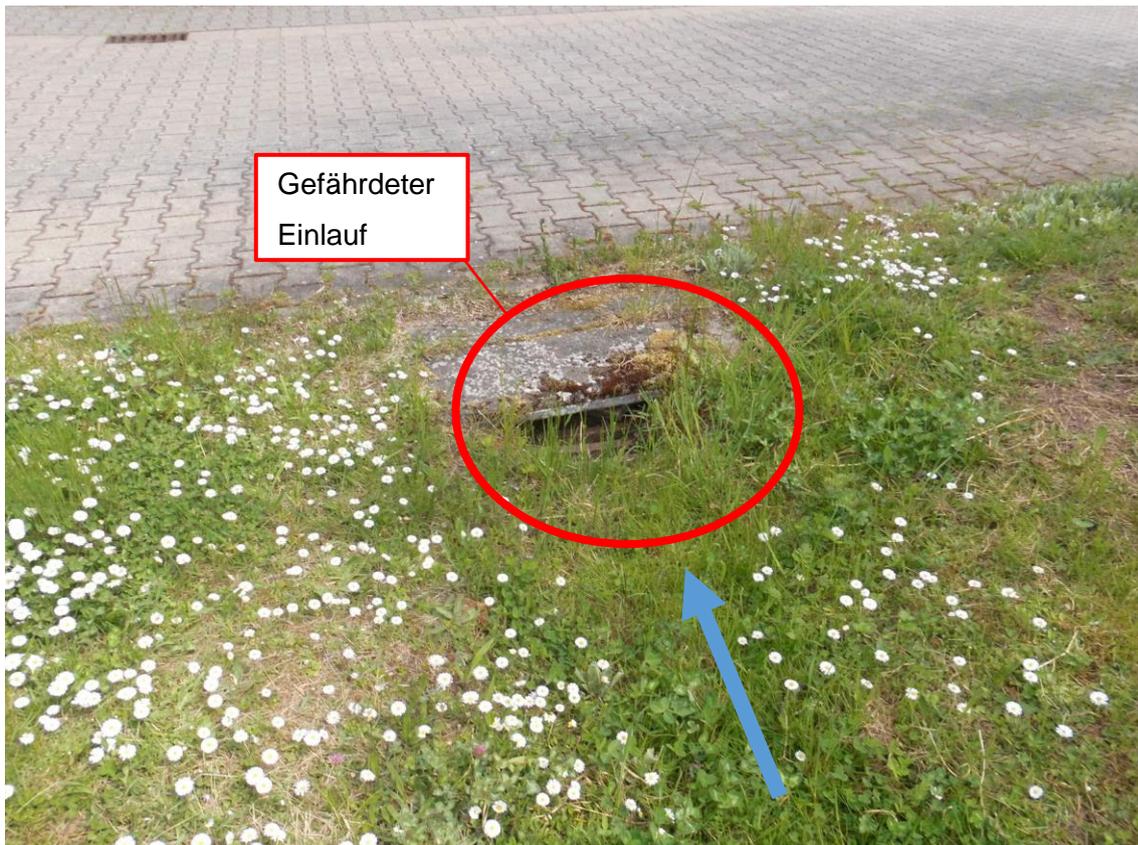
**Abbildung: Blick auf Einlaufbauwerk / Gefährdung der Verkläuserung**

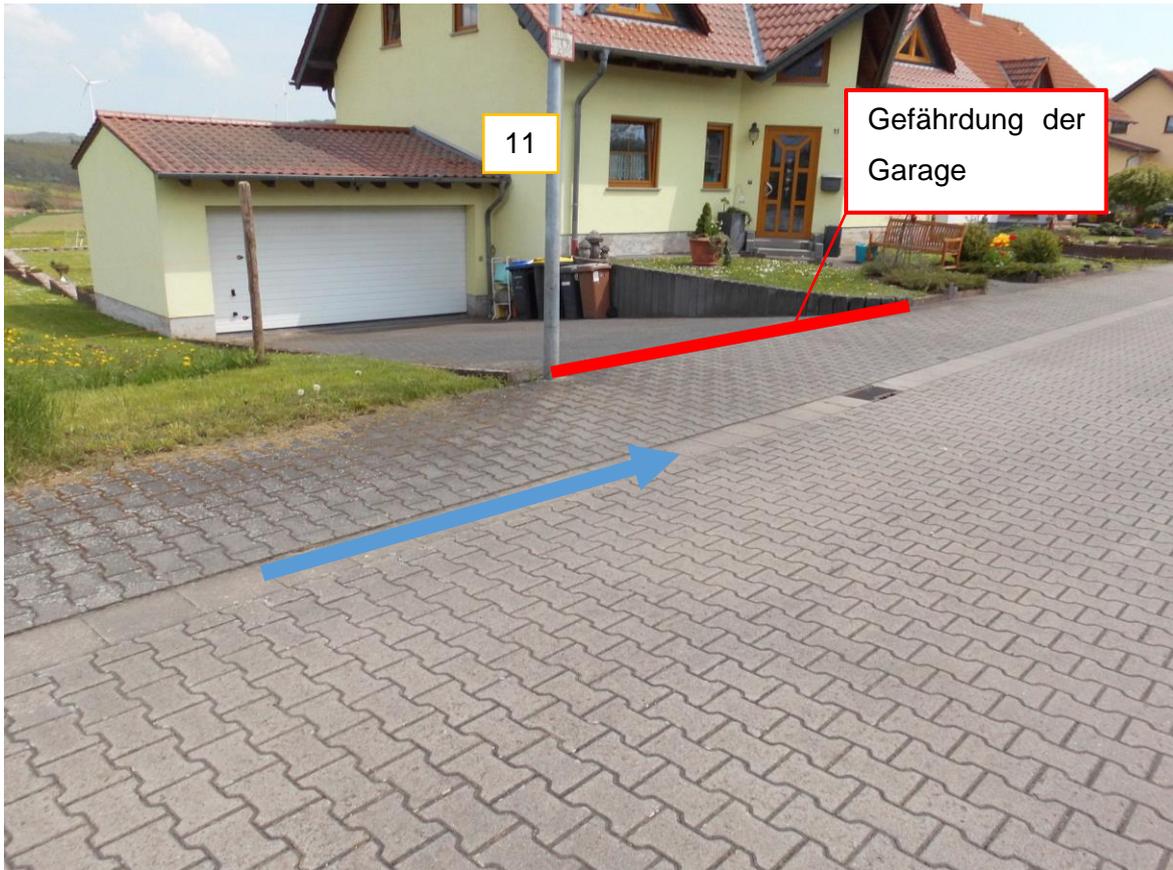
Abbildung: Blick auf Haus Nr. 11 mit gefährdeter Garage
