Ortsgemeinde Jeckenbach

**Erstellung eines örtlichen
Hochwasserschutzkonzeptes**

Projekt: Ortsgemeinde Jeckenbach
Erstellung eines örtlichen Hochwasserschutzkonzeptes

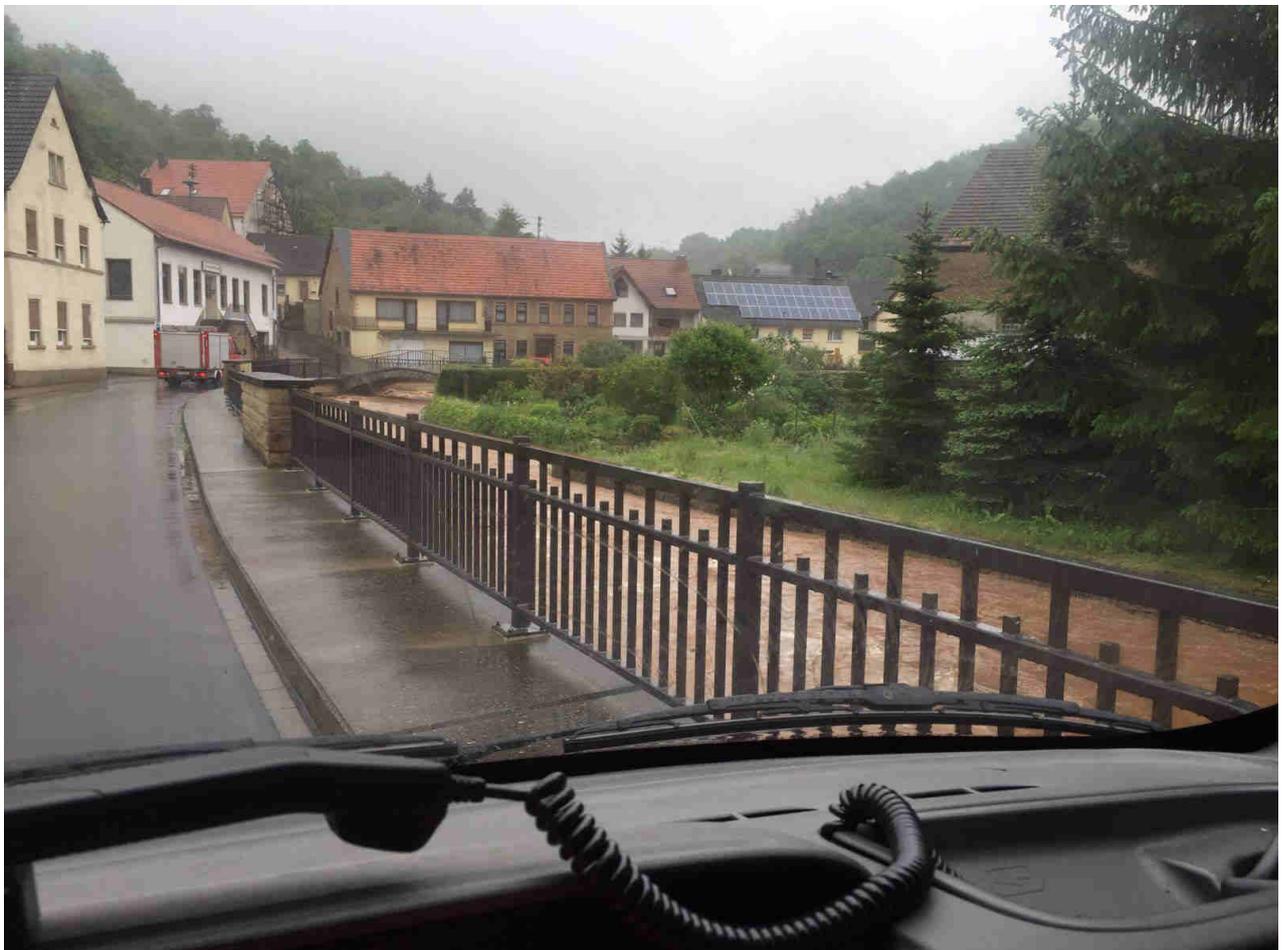
Der Jeckenbach führte während des Starkregenereignisses Hochwasser. Die Überfahrten stellten hierbei Engstellen dar. Besonders die Brücke auf der westlichen Seite der Mühlstraße, wegen ihres geringen Abflussprofils.

Abbildung: Wasserstand Jeckenbach: 30.05.2016; Hauptstraße

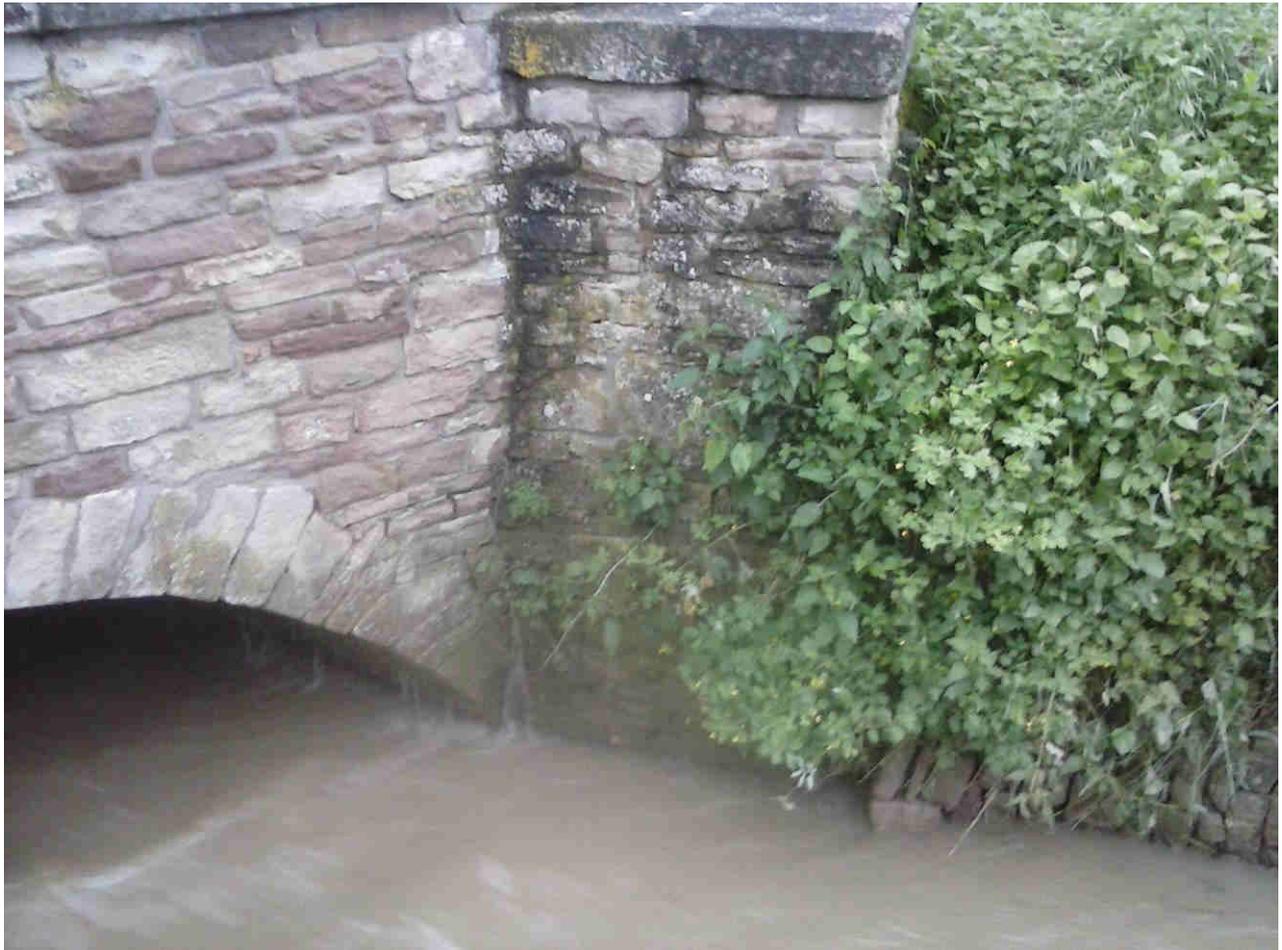
Abbildung: Überfahrt gegenüber Hauptstraße Nr. 37; 30.05.2016

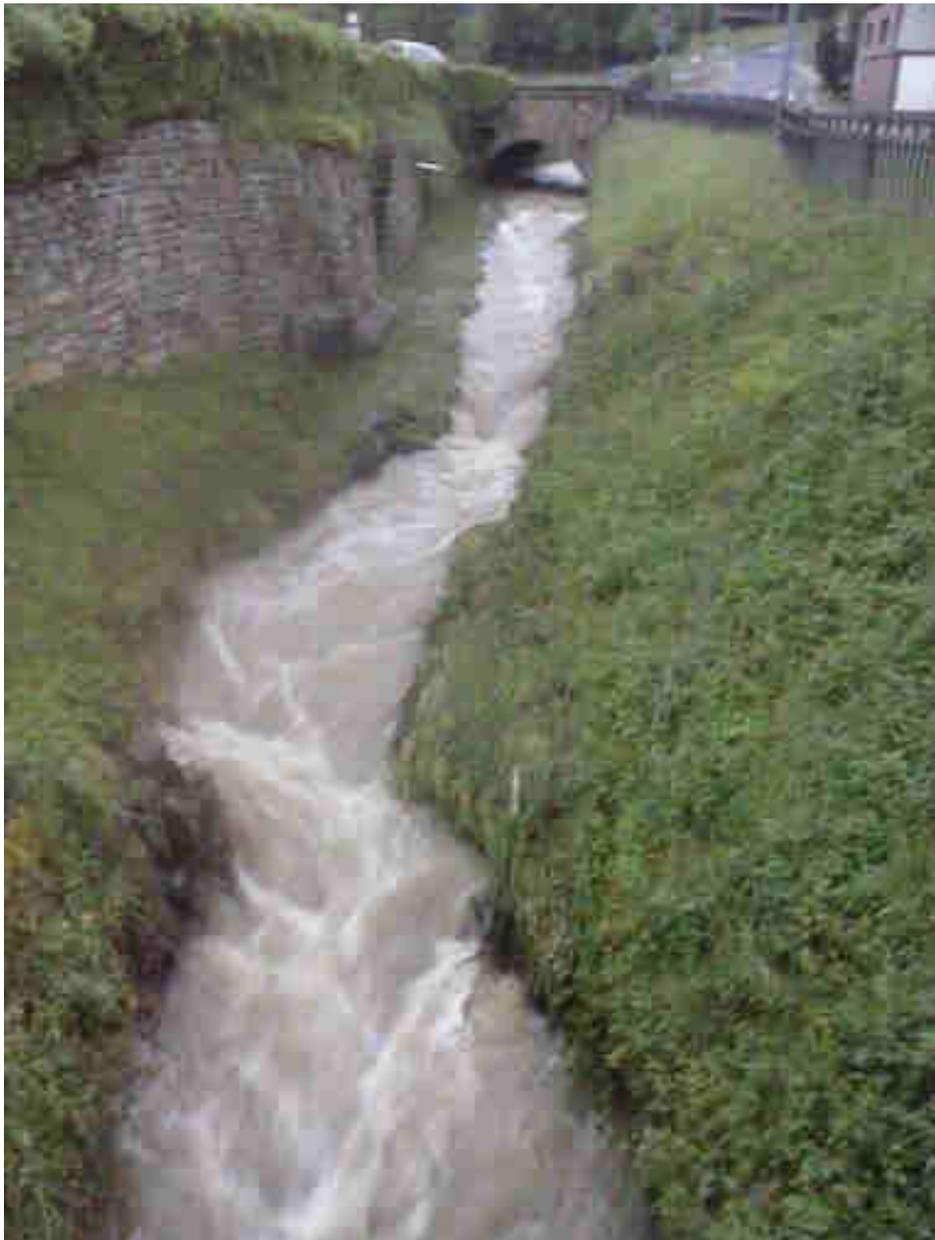
Am Tag des Starkregenereignisses führte der Deslocher Bach Hochwasser. Die freie Fläche oberhalb des Durchlasses zum Anwesen Deslocher Straße 16 wurde überflutet, was zuvor schon vorkam. Das Anwesen selbst blieb unversehrt. Im Einmündungsbereich des Sichelbachs in den Deslocher Bach, staute sich das Wasser und der alte Spielplatz wurde überflutet. Außerdem führten der erhöhte Abfluss und die Fließgeschwindigkeit dazu, dass es zur Unterspülung einer Gabionenmauer kam.

Abbildung: Brücke Paulus-Pessara; 30.05.2016; Deslocher Bach

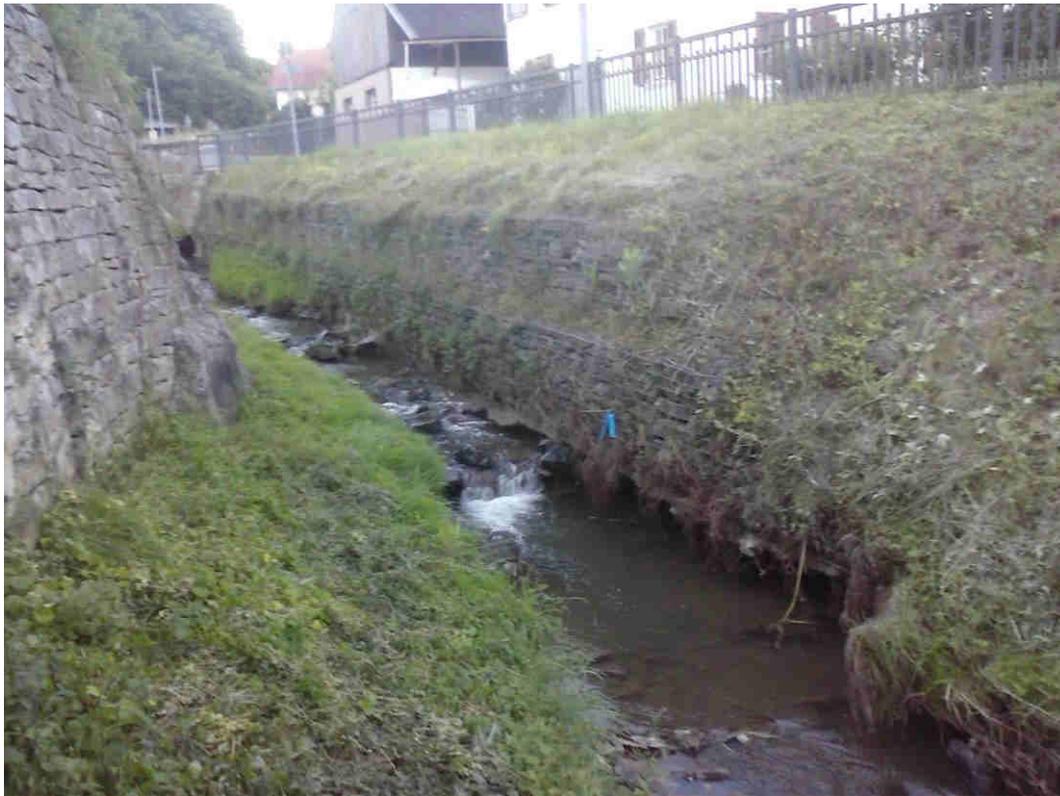
Abbildung: Unterspülte Gabionenmauer; 23.06.2016 ; Deslocher Bach

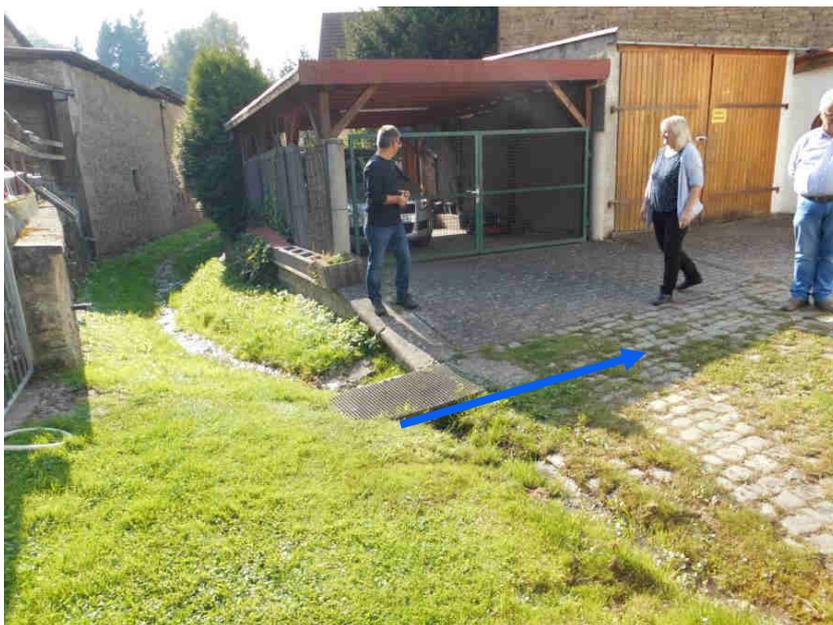
Abbildung: Heinzbach Bereich untere Deslocher Straße

Am Tag des Regenereignissen floss Wasser aus dem Außengebiet auf die Grundstücke der Deslocher Straße 25, 26 und 27 und sammelte sich dort.

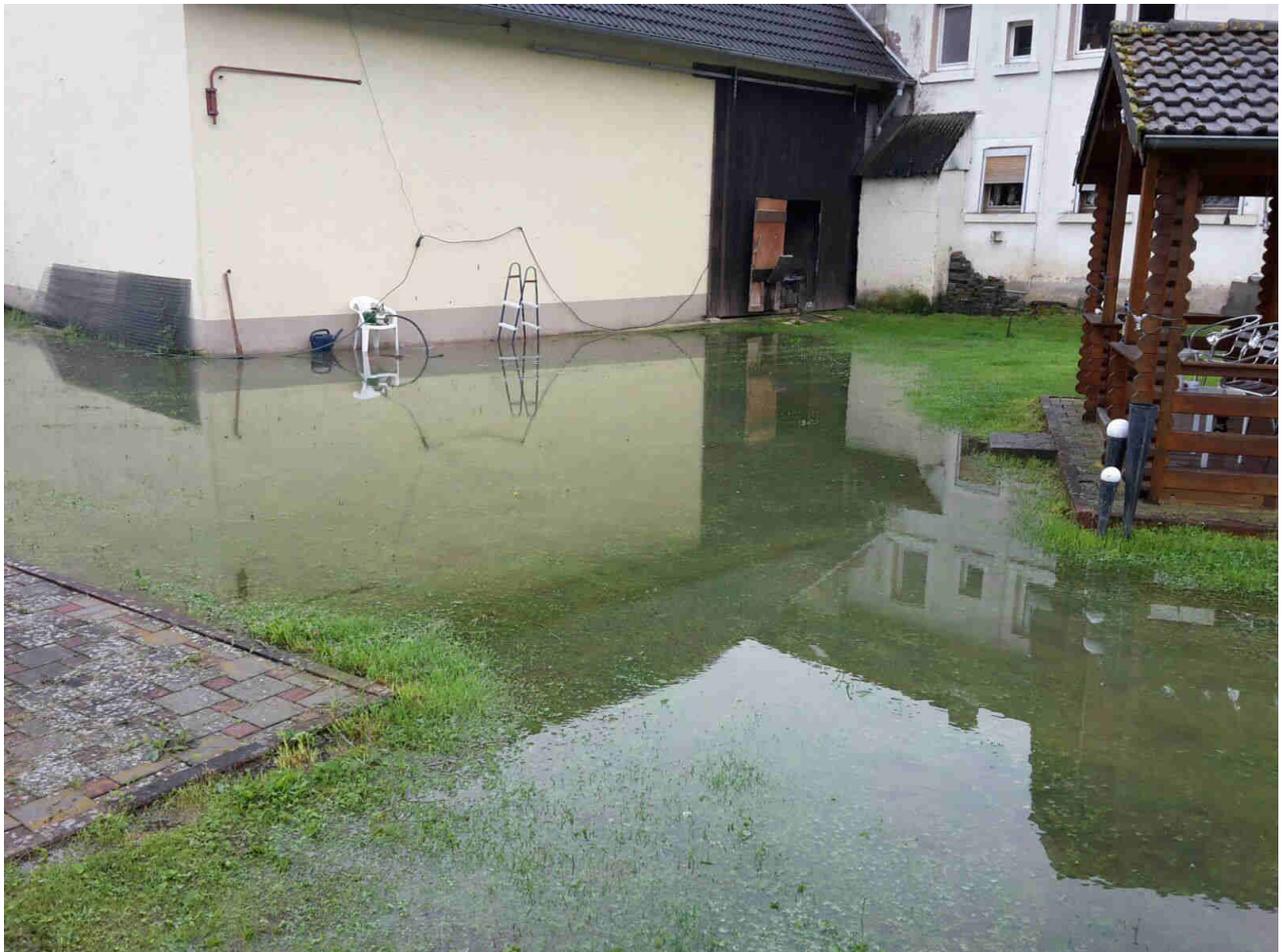
Abbildung: Grundstück bei Deslocher Str. 25, 26, 27; 30.05.2016

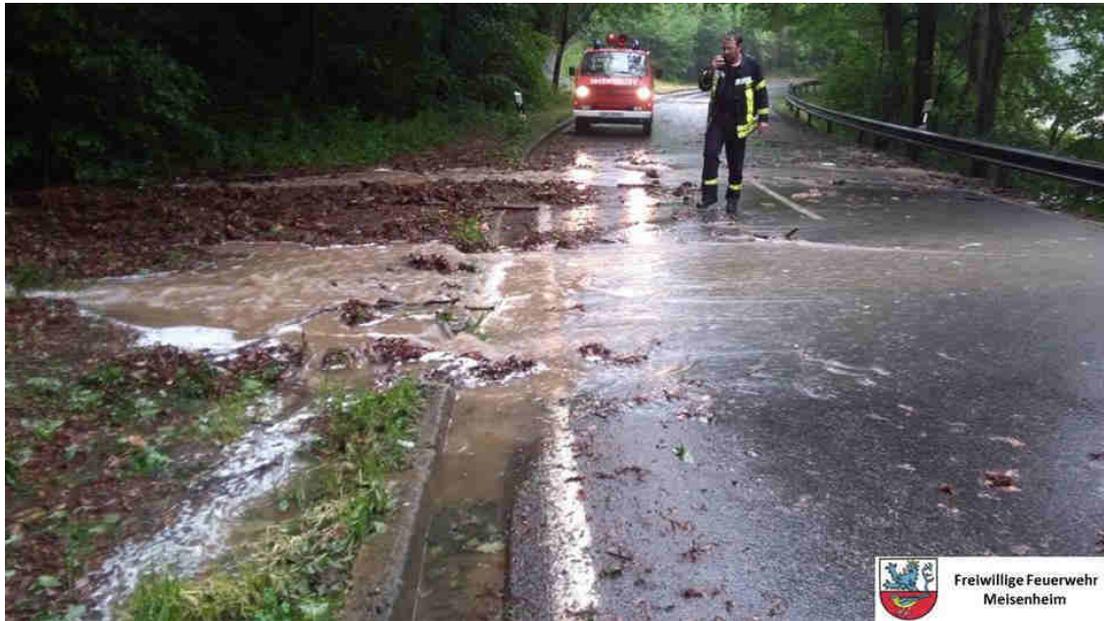
Die L182 Richtung Hundsbach wurde am Tag des Starkregenereignisses ebenfalls von Oberflächenwasser überspült, was zuvor bereits passiert war.

Abbildung: L182 Richtung Hundsbach; 30.05.2016

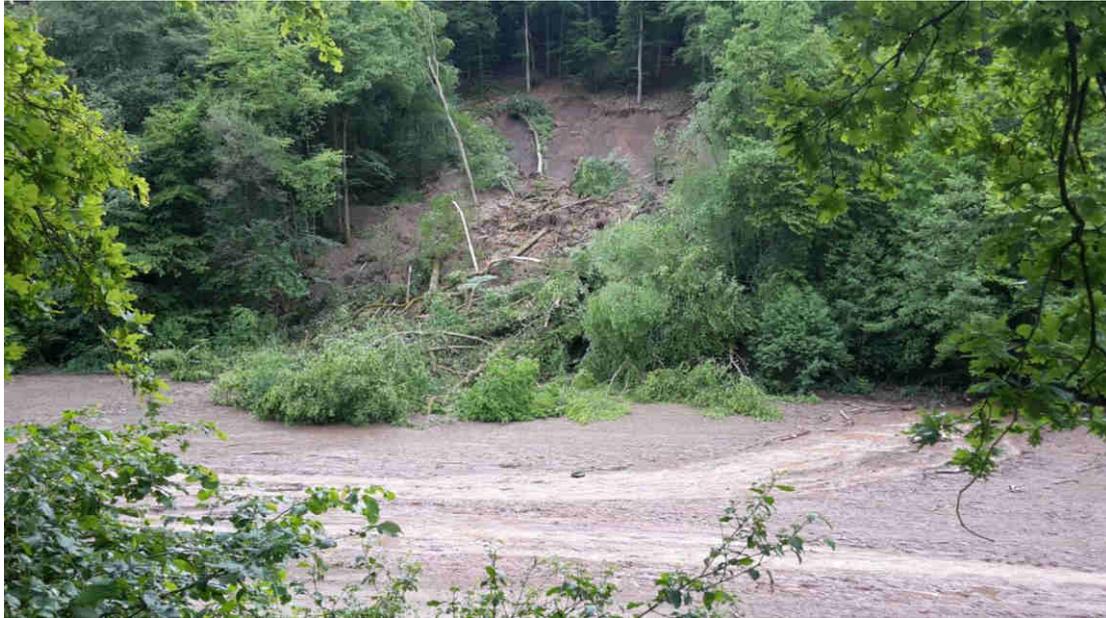
Dass dieser Bereich abrutschgefährdet ist, ist schon seit längerem ein bekanntes Problem. Es ist davon auszugehen, dass es zu weiteren Hangrutschen kommen wird.

Abbildung: Hangrutsch; 30.05.2016

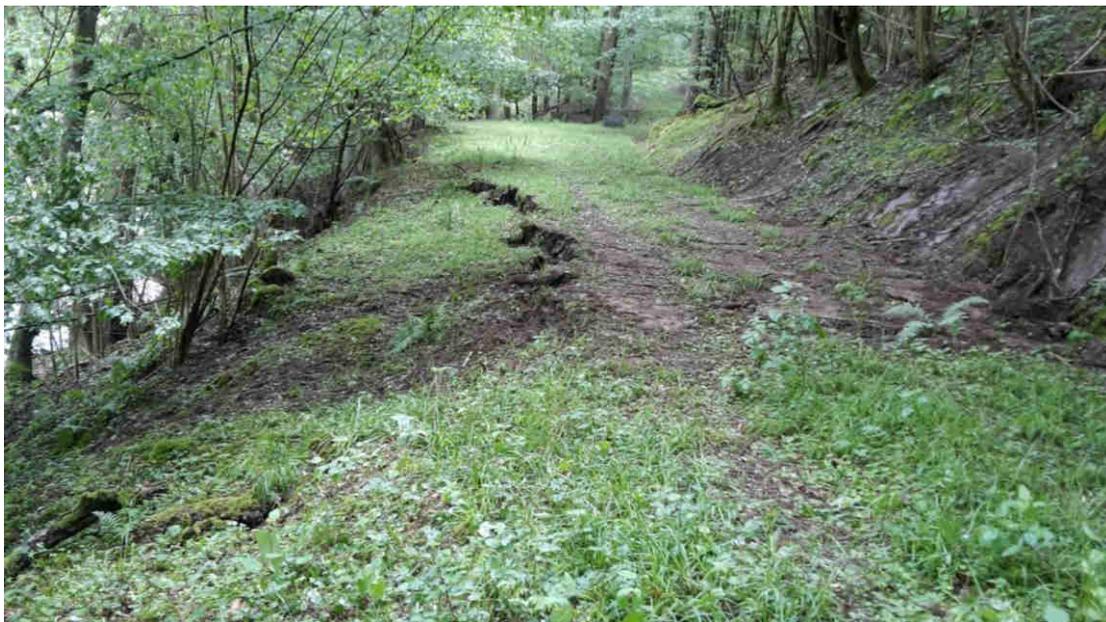
Abbildung: Risse im Hang nahe des Hundsbach

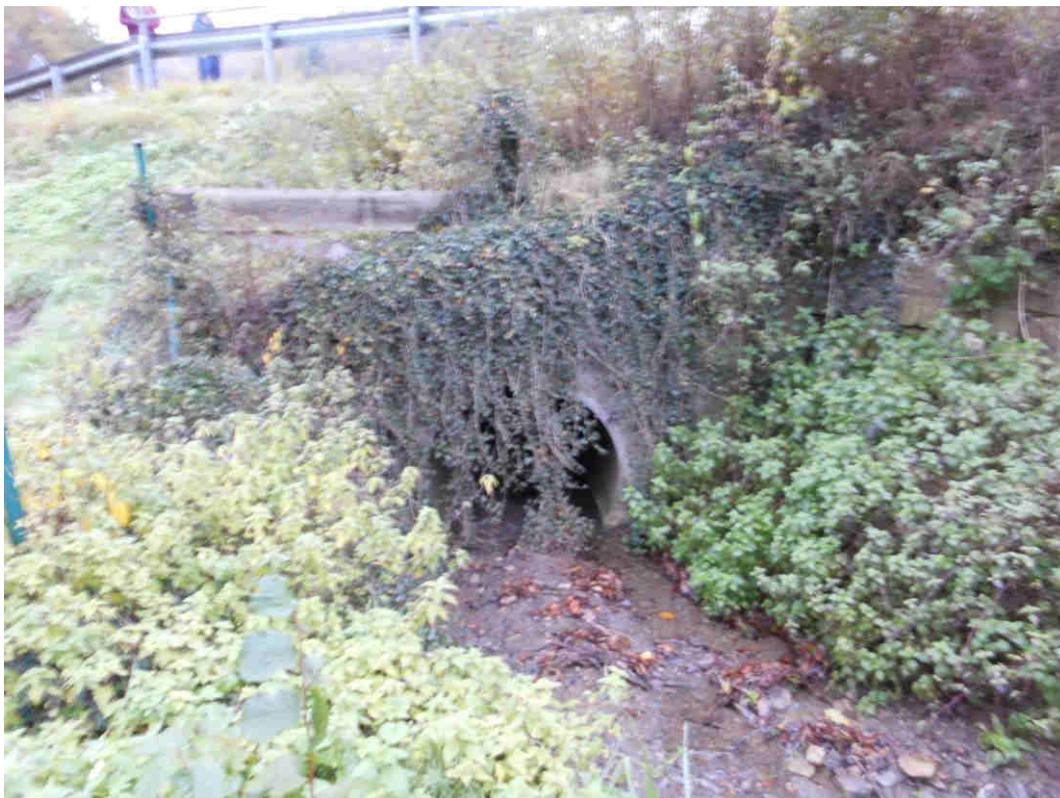
Abbildung: Auslauf unterhalb Durchlass Brücke K 66; 12.10.2017

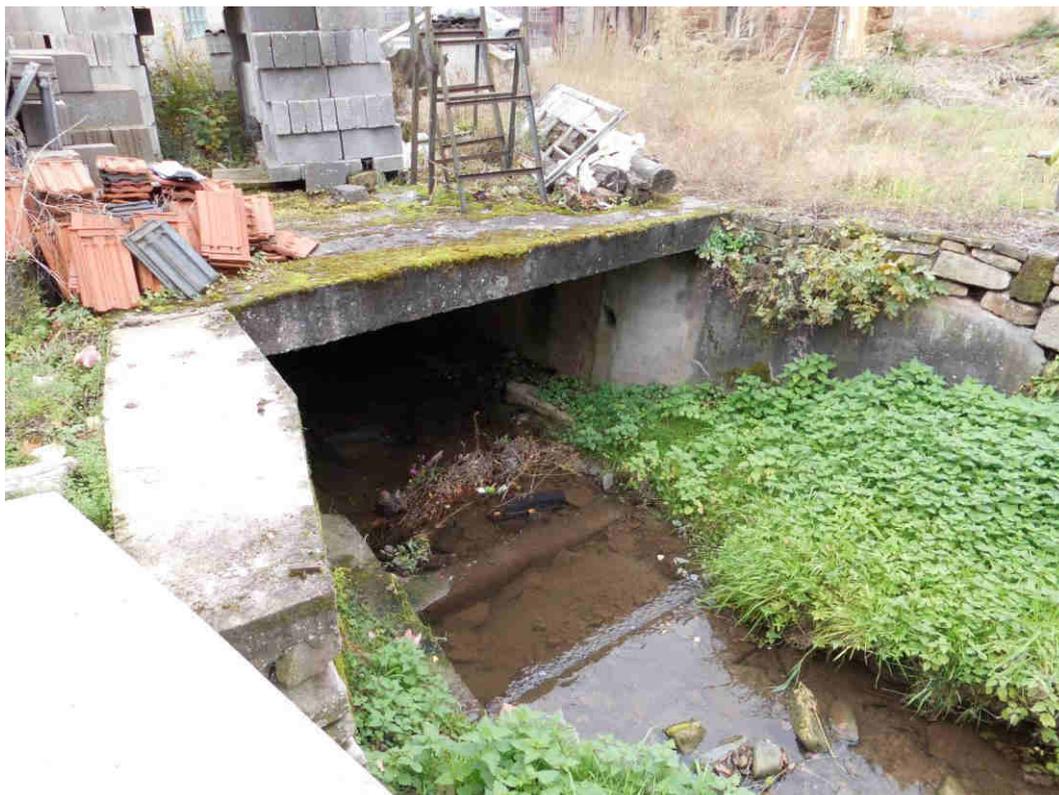
Bei der Deslocher Straße 6 fließt er in ein Rechteckprofil, in dem Geröllablagerungen zu finden sind. Das Profil leitet den Deslocher Bach in den Jeckenbach ein. Bei der Einmündung führt der Deslocher Bach ein Einzugsgebiet von 5,82 km² mit sich.

Abbildung: Einlauf Deslocher Bach Richtung Jeckenbach; 11.10.2017

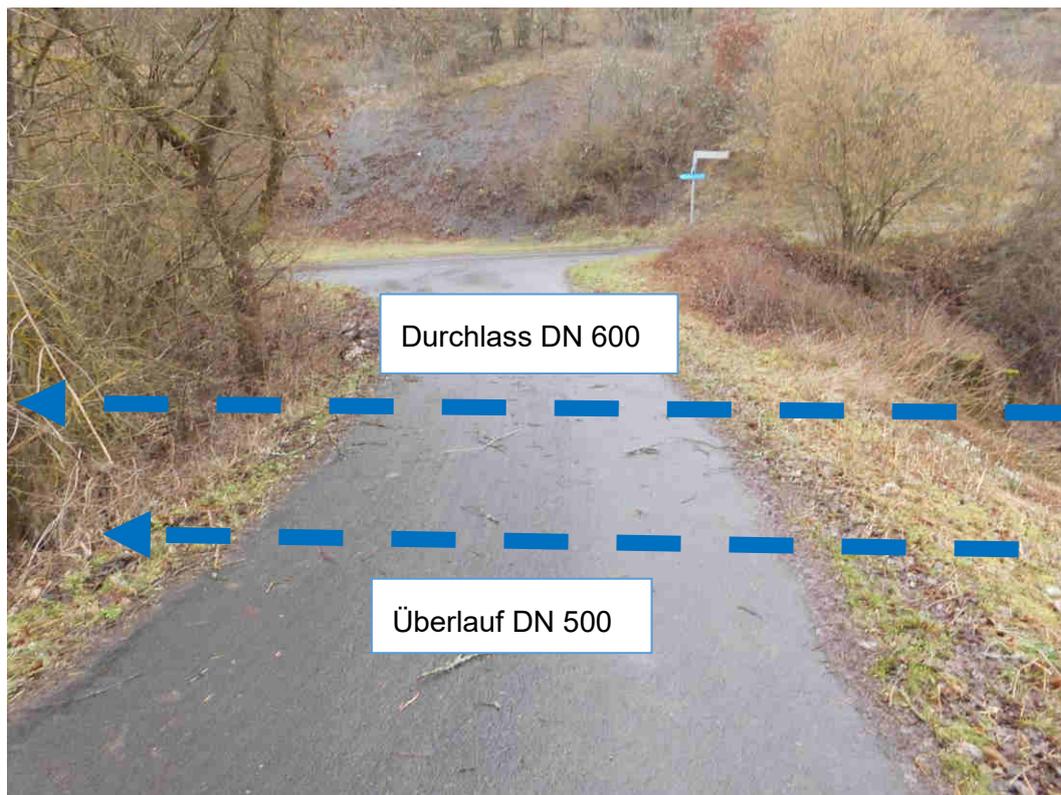
Ca. 510,00 m oberhalb der Einmündung quert ein Wirtschaftsweg aus der Gewanne "Am Rübenweg" den Heinzbach. In unterschiedlichen Tiefen sind zwei Rohrdurchlässe verlegt.

Abbildung: Zwei Durchlässe Heinzbach; 12.02.2020; Am Rübenweg

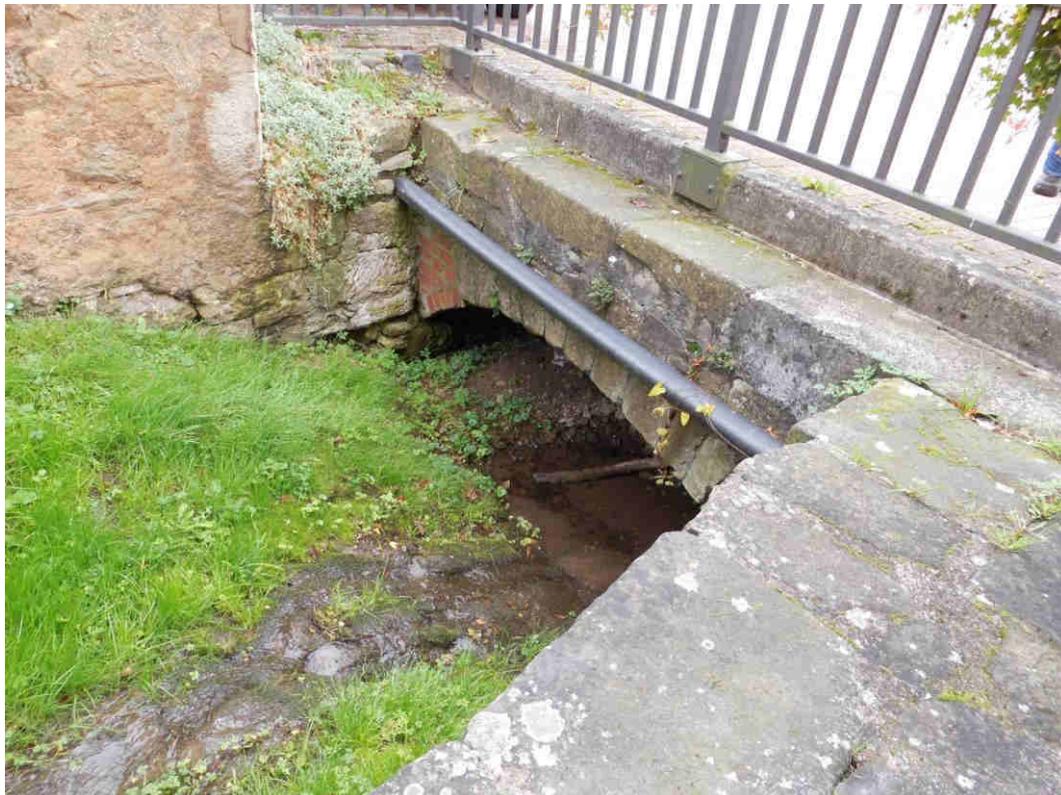
Abbildung: Einlauf Heinzbach; 11.10.2017; in Fließrichtung

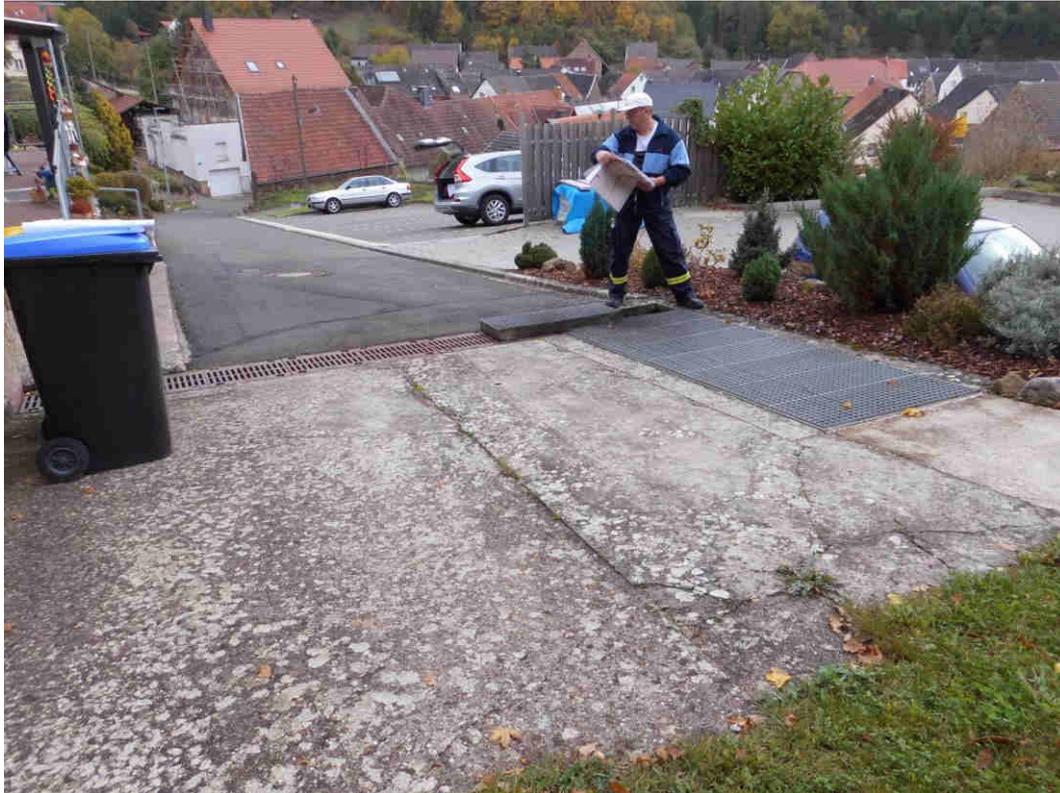
Das anfallende Oberflächenwasser fließt in der Bergstraße in einen Geröllfang ein. Die Verrohrung leitet das Wasser in den Jeckenbach ein.

Abbildung: Einlauf mit Geröllfang; 11.10.2017; Bergstraße

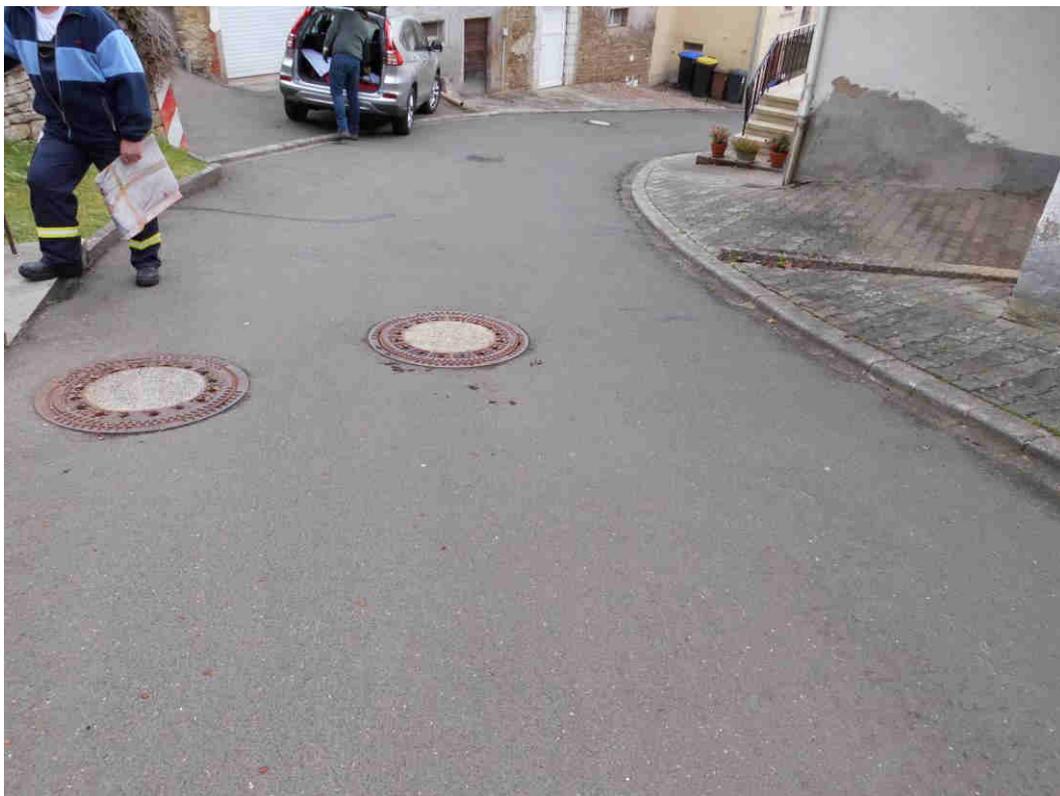
Abbildung: Bergstraße; 11:10:2017

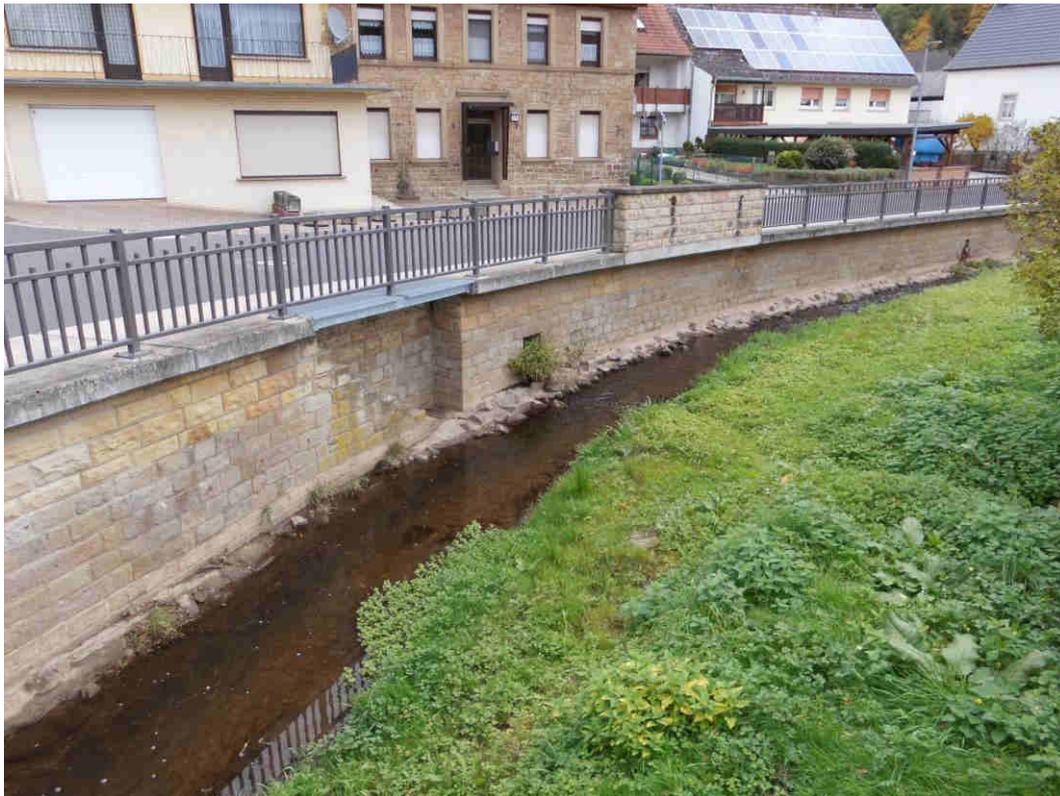
Abbildung: Einmündung in Jeckenbach; 11.10.2017; Blick in Fließrichtung

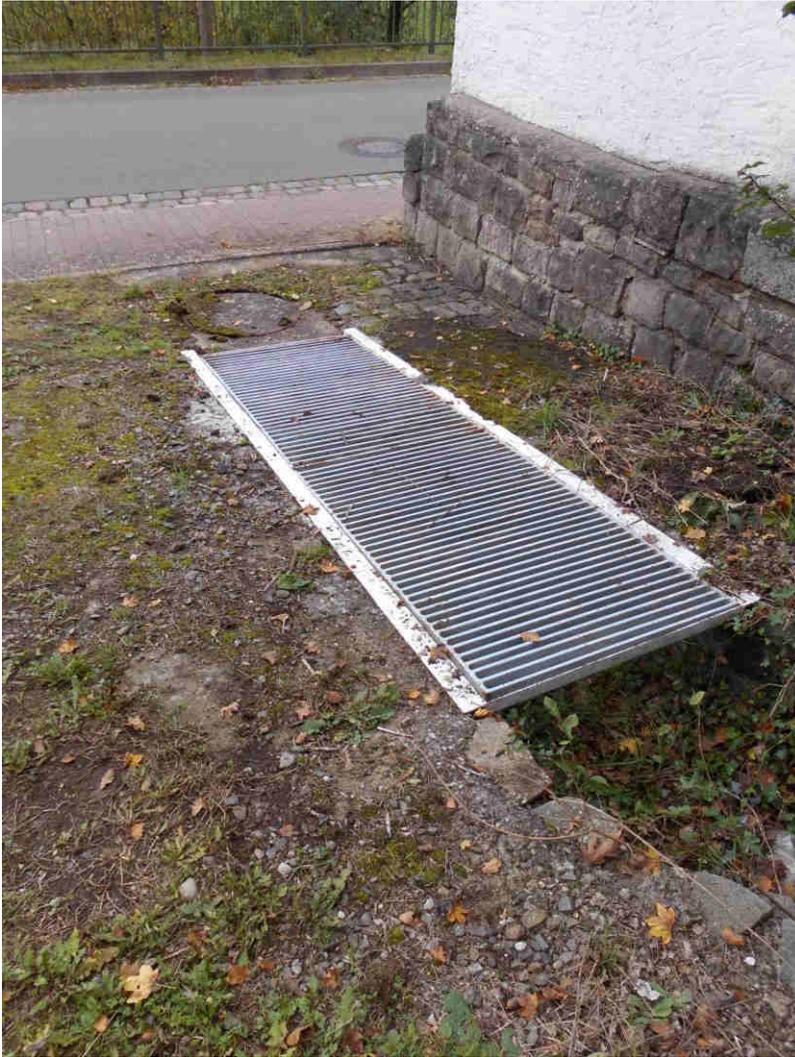
Das Einzugsgebiet liegt nordwestlich der Ortsgemeinde. Die Größe des Einzugsgebietes macht eine Gesamtfläche von ca. 0,05 km² aus und besteht hauptsächlich aus Landwirtschaftsfläche. Das Regenwasser wird hier über einen wasserführenden Graben in eine Verrohrung eingeleitet und mündet dann gegenüber auf der anderen Seite der Hauptstraße in den Jeckenbach. Allerdings kommt schon seit mehreren Jahren kein Wasser mehr beim Einlauf an.

Abbildung: Einlauf in Verrohrung; 11.10.2017

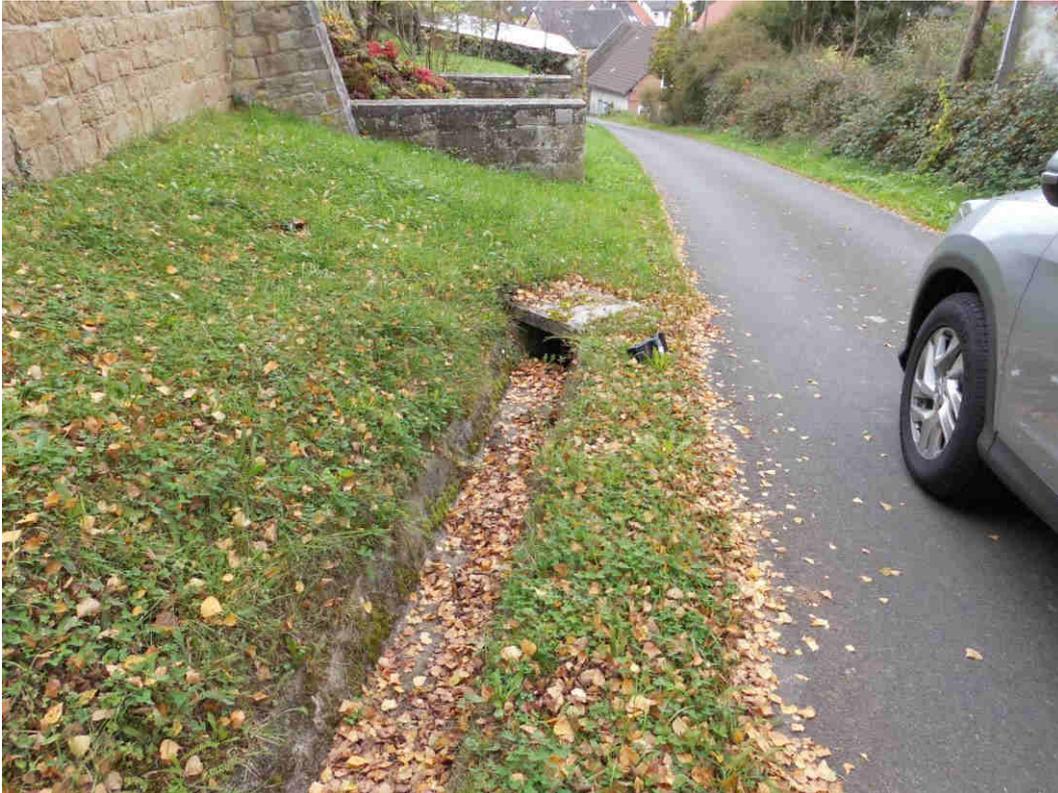
Das Einzugsgebiet liegt südlich der Ortslage, hat eine Größe von ca. 0,10 km² und besteht aus einer hauptsächlich von Landwirtschaft geprägten Mosaiklandschaft. In der Mühlstraße wird das anfallende Oberflächenwasser über einen wasserführenden Graben in die Verrohrung eingeleitet und dann in Richtung Jeckenbach geleitet.

Abbildung: Einlauf ; 11.10.2017; Mühlstraße

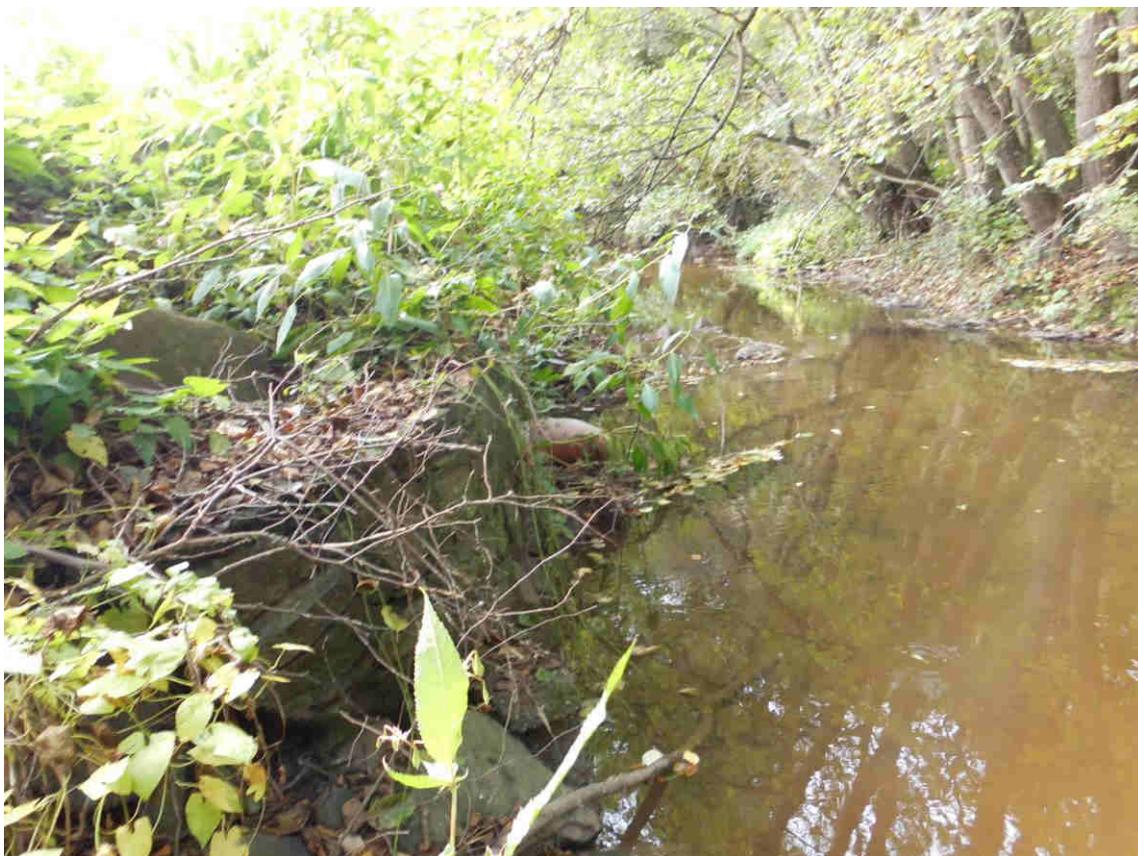
Abbildung: Auslauf; 11.10.2017; Jeckenbach Blick in Fließrichtung

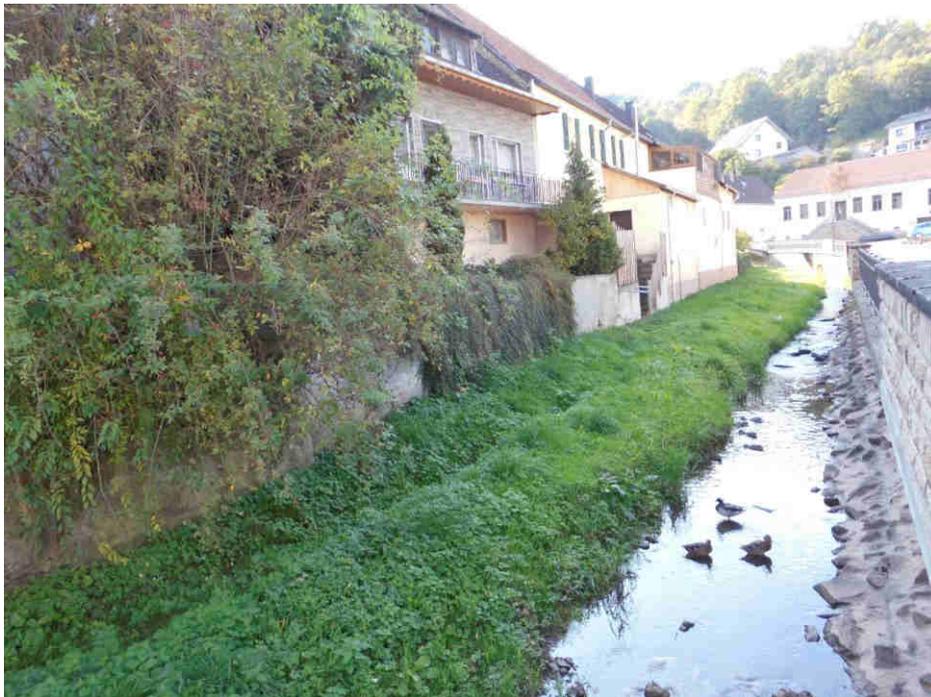
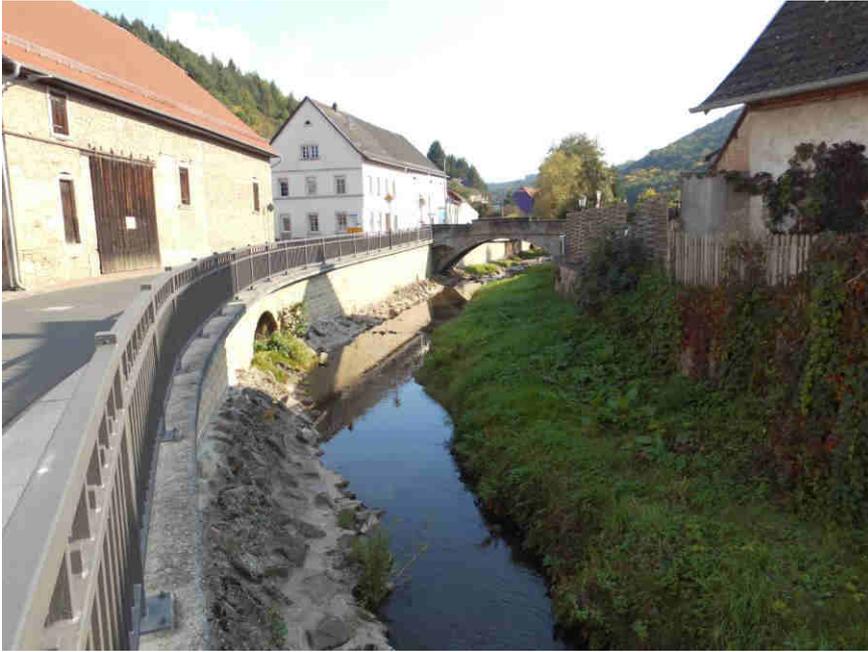
Der Jeckenbach durchfließt die Ortslage Jeckenbach in einem großen Rechtsbogen. Innerhalb des Ortskernes besitzt der Jeckenbach ein nahezu gleichbleibendes Profil ohne größere Gefälleänderungen. Das Abflussprofil ist an beiden Seiten mit Mauern eingefasst. Aufgrund der bogenförmigen Trasse ist die Mauer zur Landstraße L 182 / Hauptstraße auf einer Länge von ca. 350 m als Prallufer zu bezeichnen. Niedrigwasser- und Mittelwasserabfluss fließen entlang des Prallufers, während die rechte Uferseite von Anlandungen und Ablagerungen gekennzeichnet ist.

Abbildung: Mauer zur L 182 / Prallufer Jeckenbach

Eine Teilräumung des Materials und eine Strömungsverlagerung zur Mitte könnten weiteren Anlandungen entgegenwirken und eine mögliche Unterspülung der Ufermauer verhindern. Die Auslaufbereiche des Deslocher Baches und des Heinzbaches wären in diesem Zusammenhang zu optimieren.

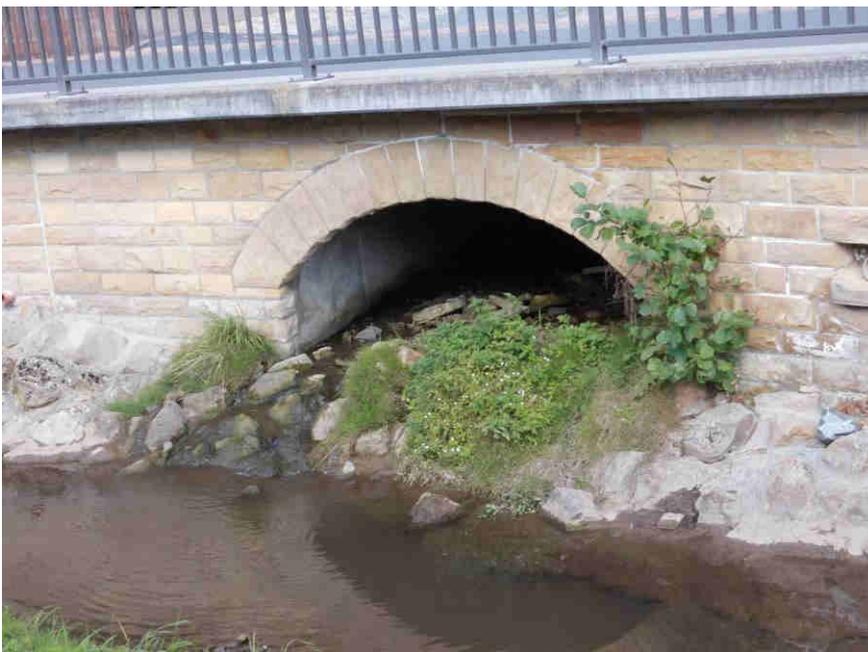
Nachteilige Auswirkungen hat diese Abflusssituation auch für die überbauten Zuläufe des "Deslocher Baches" und des "Heinzbaches".

Abbildung: Auslauf Deslocher Bach im Bereich des Prallufers

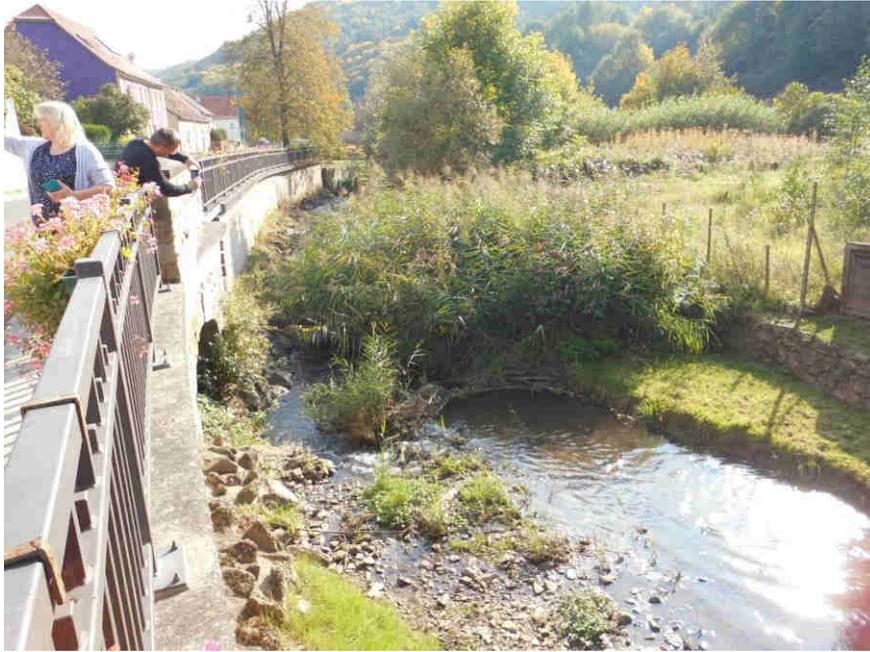
Abbildung: Auslauf Heinzbach

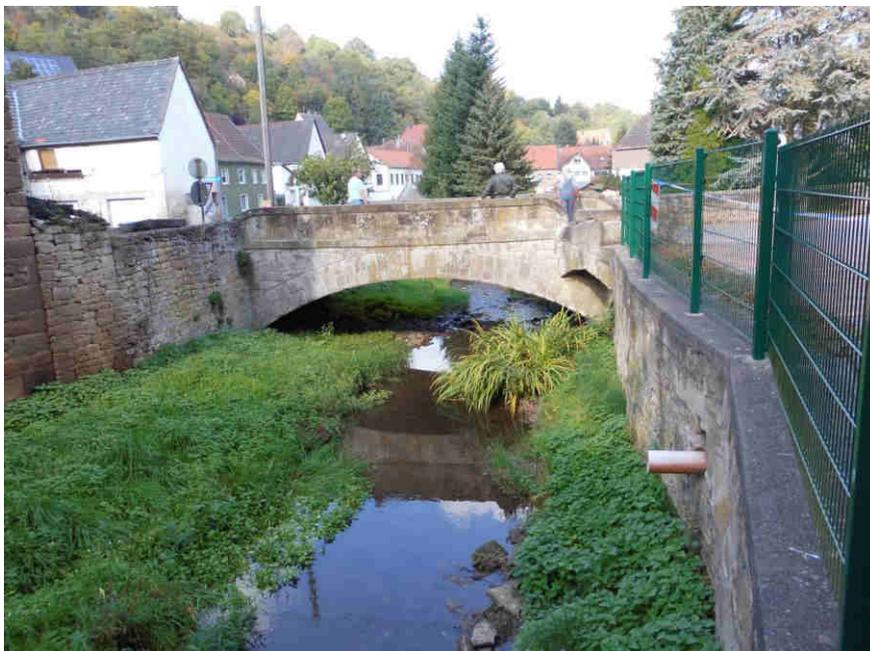
Eine kritische Stelle für den Hochwasserabfluss ist die "obere Brücke" der Mühlstraße. Der ohnehin kleine Abflussquerschnitt der Brücke lässt den Abfluss sehr früh anstauen. Über die rechte Uferseite kann der Hochwasserabfluss zur Ortsmitte abfließen. Hier wird eine Erhöhung der rechten Ufermauer vorgeschlagen.

Abbildung: Brücke Obere Mühlstraße

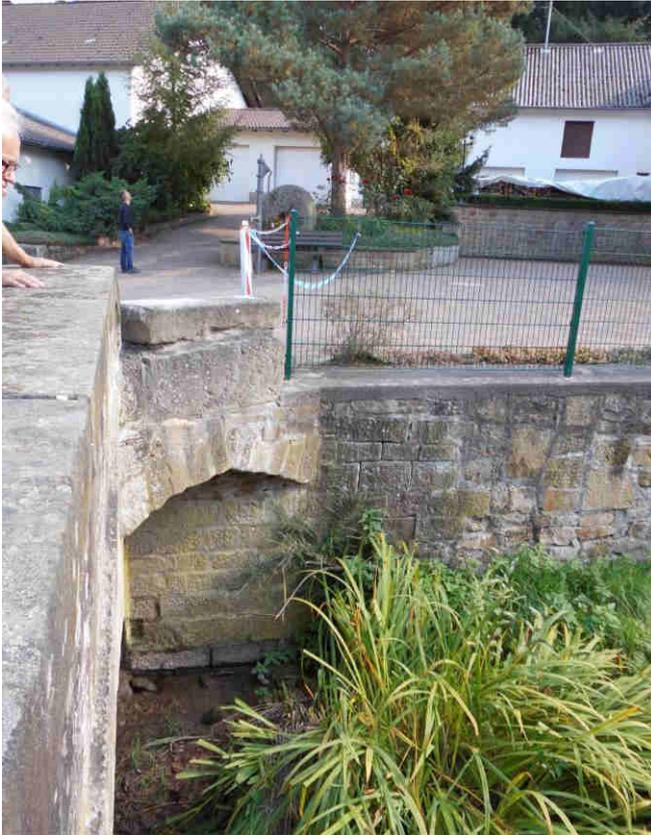
Abbildung: Rechte, niedrige Ufermauer

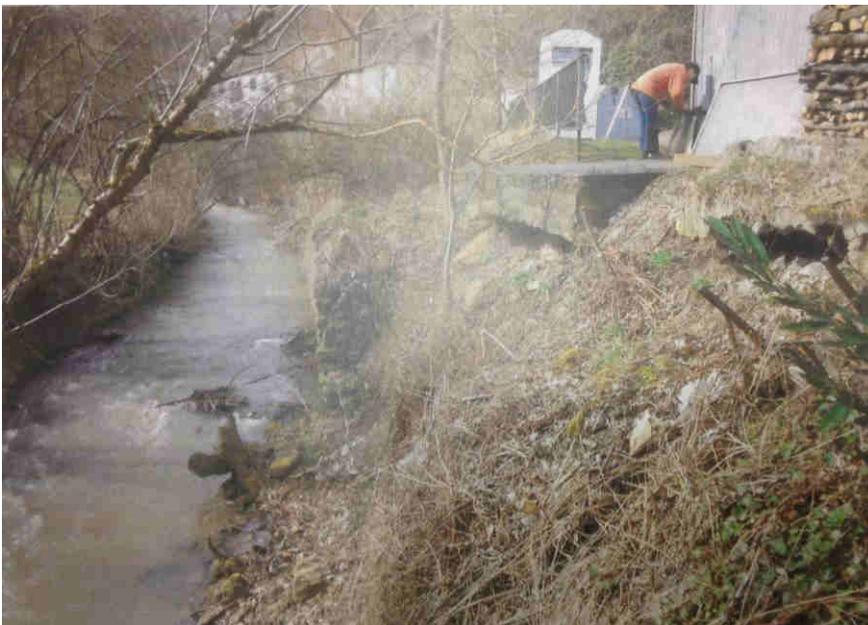
- Beim Containerplatz, links neben der Hauptstraße 47, wurde die Ufermauer beschädigt und Teile des Ufers mit abgetragen. Eine in Ufernähe liegenden Betonplatte wurde teilweise unterspült. Die Anwohner fürchten, dass es in diesem Bereich zu weiteren Schäden kommt und wollen, dass die Ufermauer erneuert wird.

Abbildung: Ufermauer im Bereich des Containerplatzes

Eine eingebrochene Ufermauer im Bereich des Containerstellplatzes ist zu erneuern.
