Ortsgemeinde Jeckenbach

**Erstellung eines örtlichen
Hochwasserschutzkonzeptes**

Projekt: Ortsgemeinde Jeckenbach
Erstellung eines örtlichen Hochwasserschutzkonzeptes

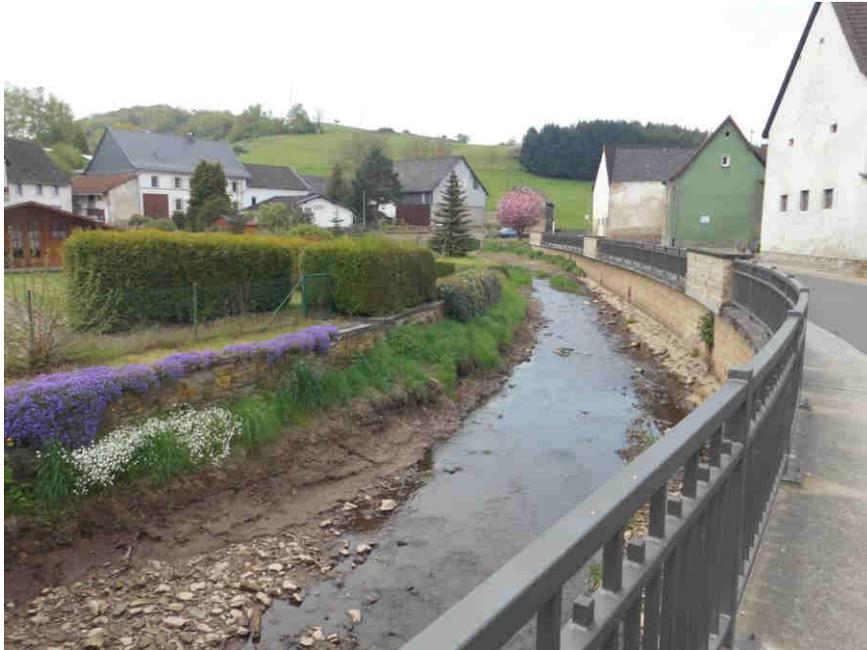
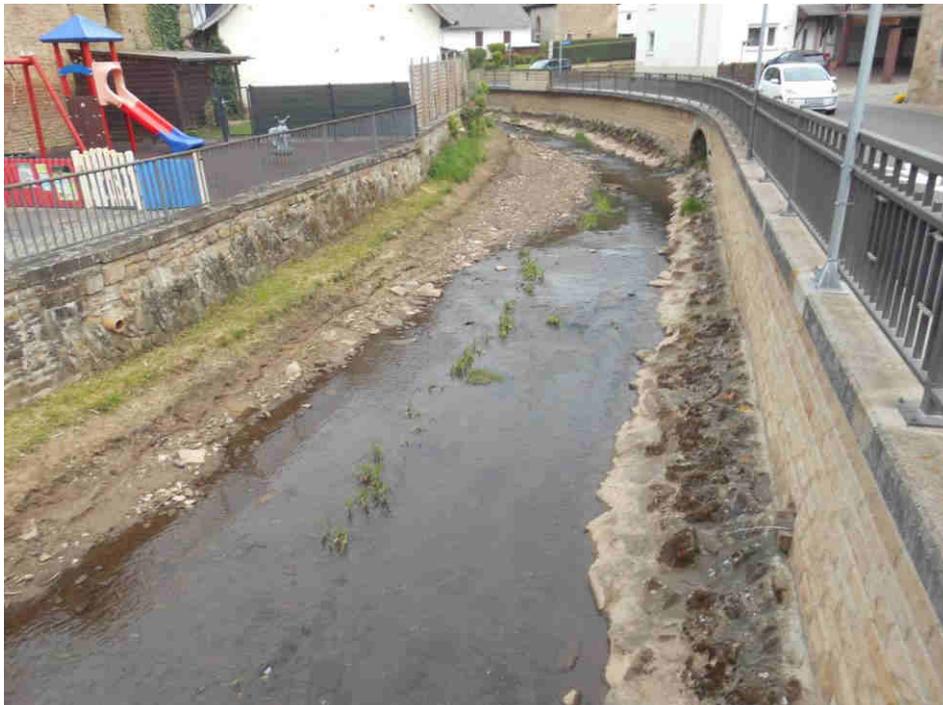
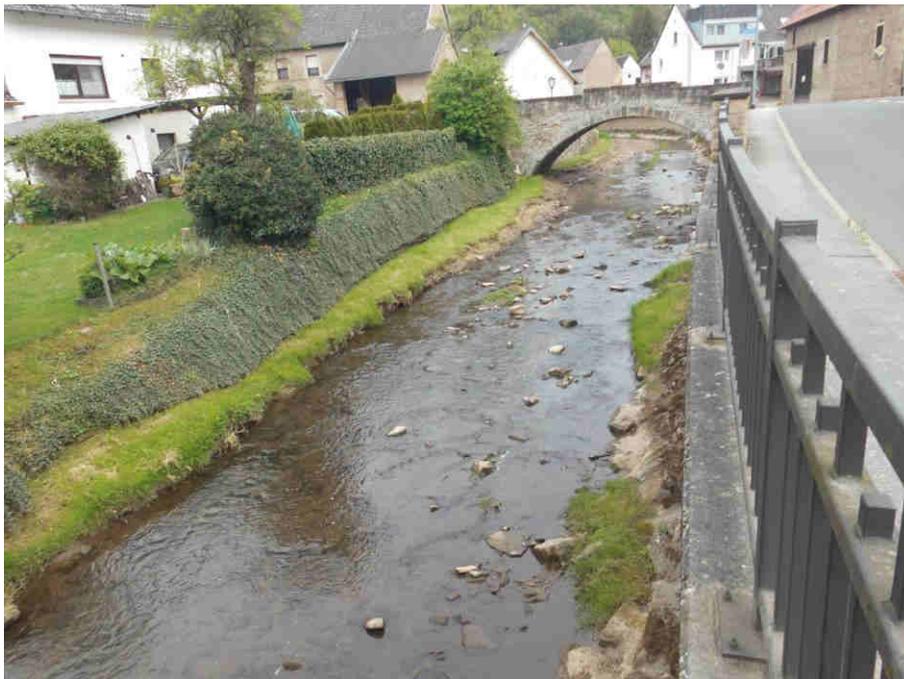
Das Gewässerbett des Jeckenbaches wurde in den vergangenen Monaten von Ablagerungen befreit. Im Bereich der Seitenzuläufe Deslocher Bach und Heinzbach wurde die Einmündung verbessert.

**Abbildung: Mauer zur L 182 / Prallufer Jeckenbach - Ausgebaggertes Gewässerprofil
Blick gegen Fließrichtung – 03.05.2022**

**Abbildung: Mauer zur L 182 / Prallufer Jeckenbach – Ausgebaggertes Gewässerprofil
Blick gegen Fließrichtung – 03.05.2022**

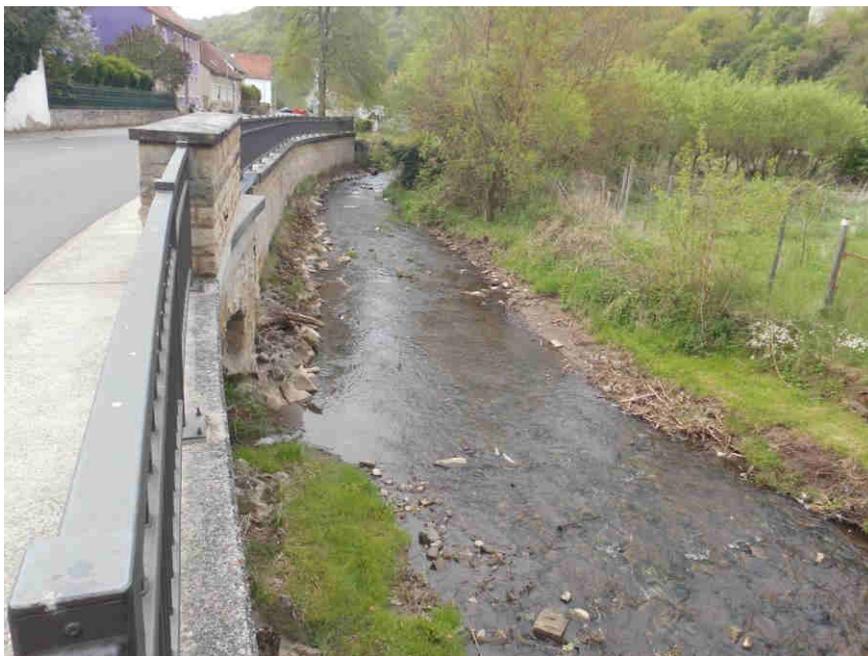
Abbildung: Auslauf Heinzbach - Ausgebaggertes Gewässerprofil – 03.05.2022

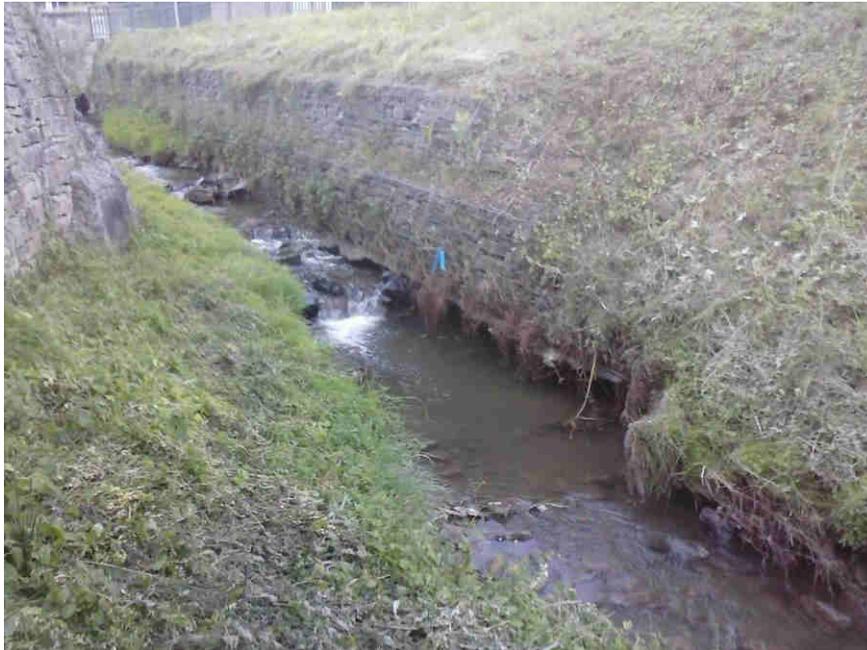
Der Deslocher Bach ist gekennzeichnet durch ein großes Längsgefälle. Infolge der hohen Fließgeschwindigkeit hat sich der Deslocher Bach teilweise vertieft. Insbesondere die Gabionenwand zur Kreisstraße K 66 ist davon betroffen. Maßnahmen zur Stabilisierung der Mauer sollten durchgeführt werden.

Abbildung: Unterspülte Gabionenwand

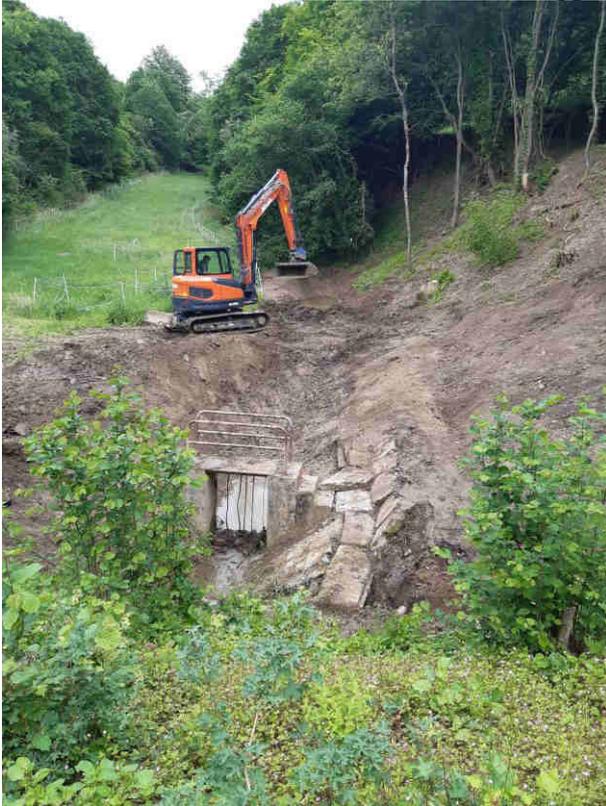
Das Rechenbauwerk wurde von einem Baggerunternehmer freigelegt und provisorisch geschützt.

Abbildung: Freilegung des best. Rechenbauwerkes

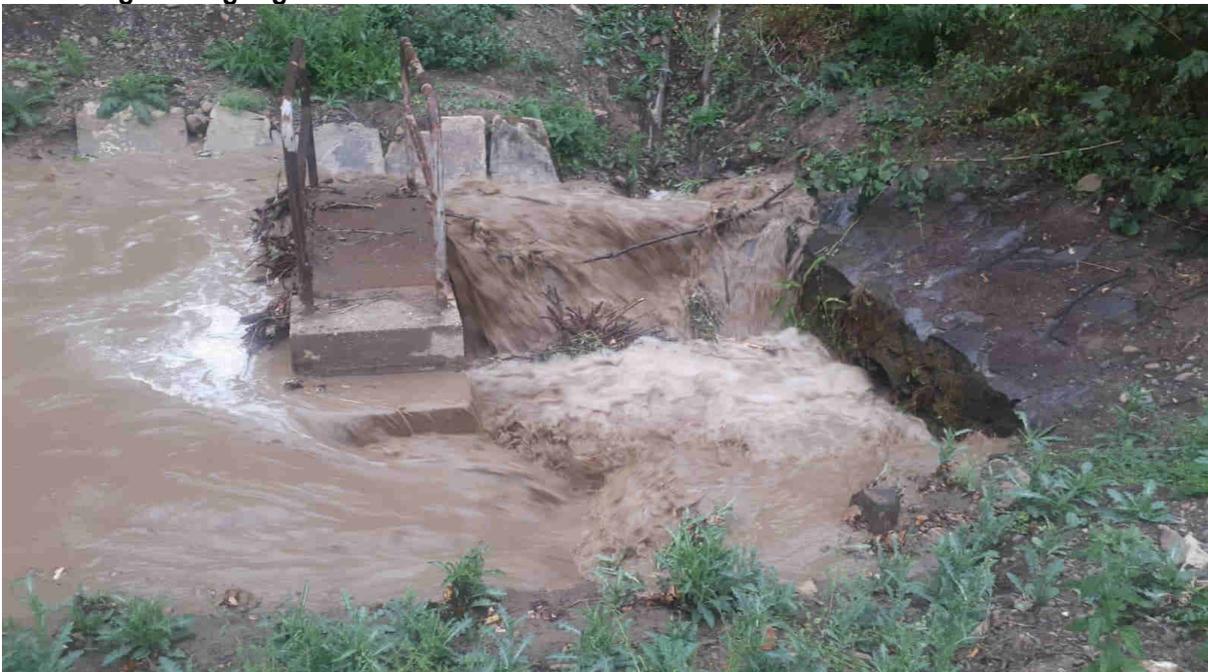
Abbildung: Überflutetes Rechenbauwerk am 26.08.2022

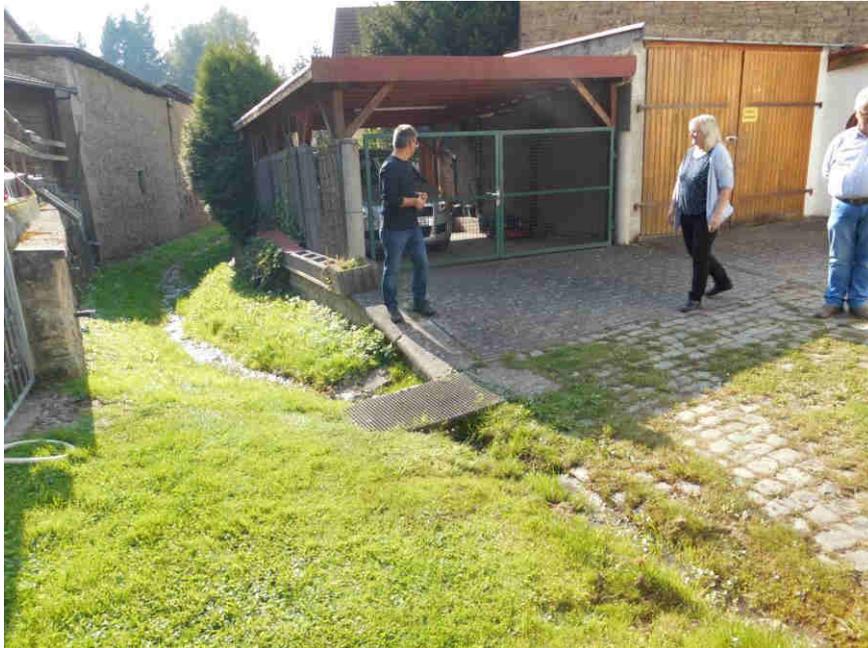
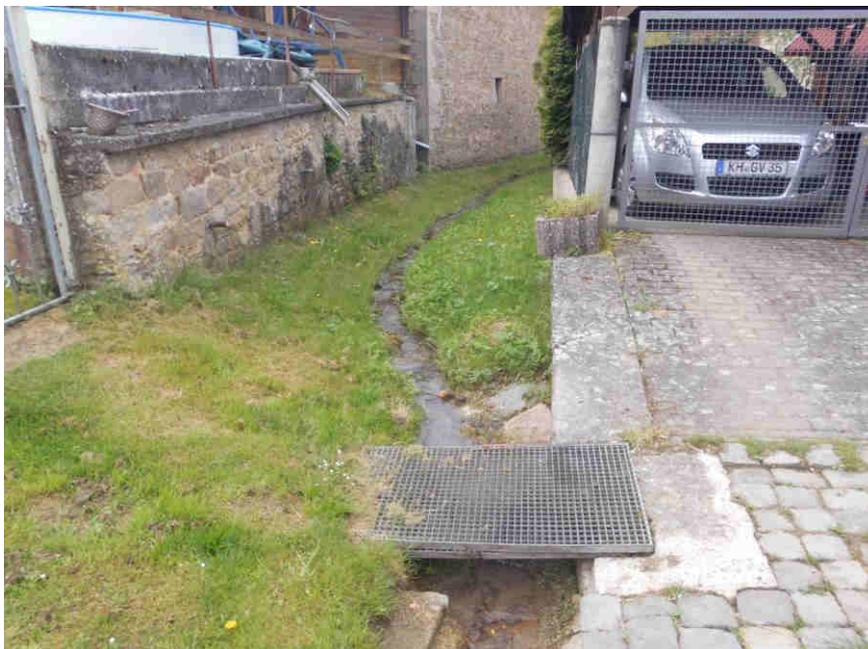
Der Heinzbach ist ein Gewässer mit starkem Längsgefälle. Ein hydraulischer Schwachpunkt ist im Bereich der unteren Deslocher Straße (Sackgasse) zu erkennen, die bereits mehrfach überflutet wurde.

Abbildung: Heinzbach Bereich untere Deslocher Straße

Durch die Anpassung des Abflussprofils ließe sich die Überflutung zukünftig verhindern.

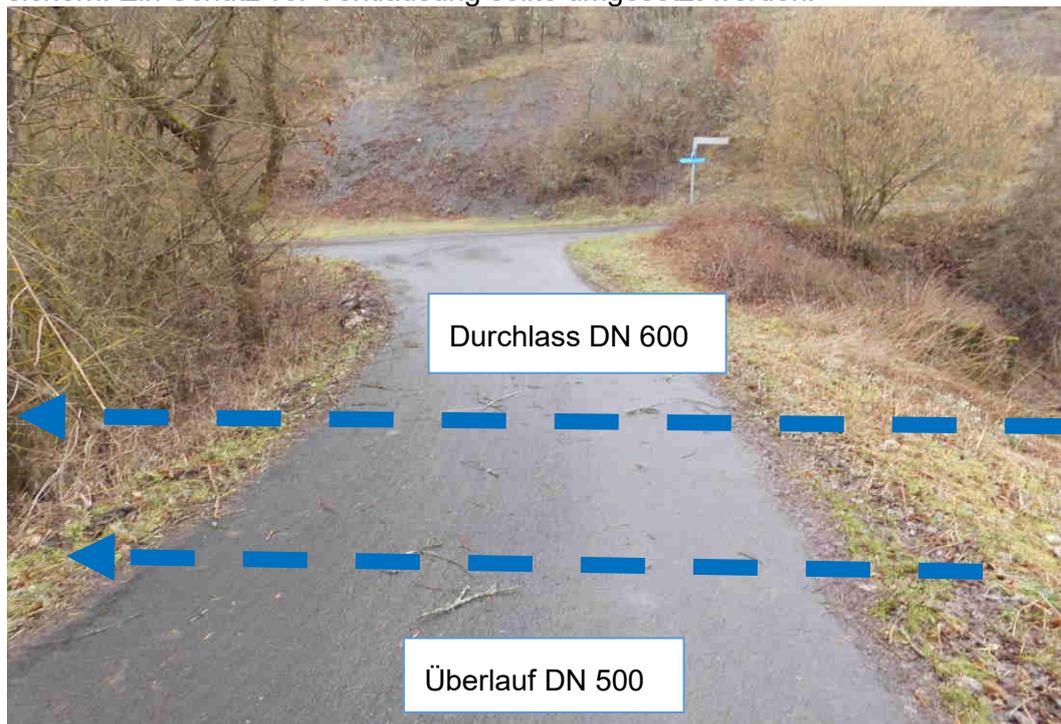
Abbildung: Zwei Durchlässe Heinzbach; 12.02.2020; Am Rübenweg

Der bauliche Zustand der Durchlässe sollte untersucht werden. Auch die Durchlässe (Hydraulik) wären zu prüfen. Der Einlaufbereich der tieferen Leitung (DN 600) ist freizulegen und ggf. zu sichern. Ein Schutz vor Verklausung sollte umgesetzt werden.

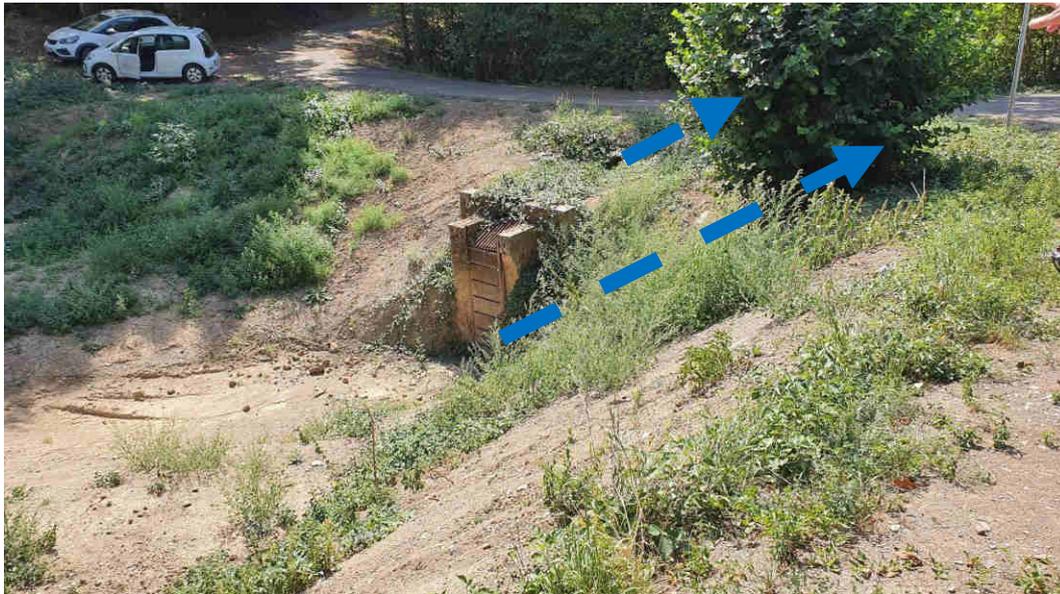
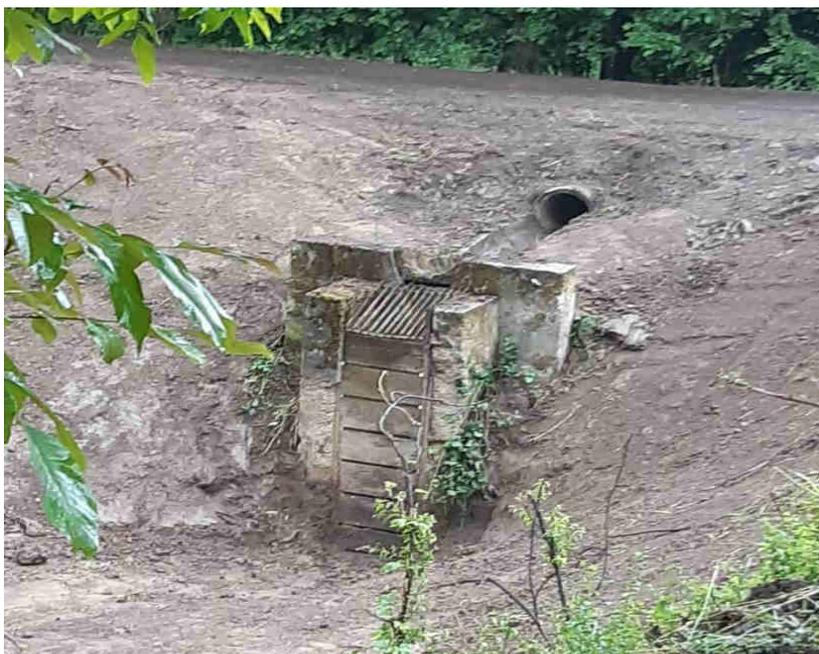
Die Ortsgemeinde hat ein Baggerunternehmen beauftragt den Einlaufbereich freizulegen. Dabei wurde ein Absperrbauwerk zur Geröllrückhaltung freigelegt. Auf der Zulaufseite des Bauwerkes sind Holzplanken eingelassen. Der Überlauf ist mit einem Rechen versehen. Bei dem 2. Durchlass DN 600 handelt es sich um einen Notüberlauf.

Abbildung: Mönch oberhalb Heinzbach nach Freilegung des Gebiets; 24.08.2022; Am Rübenweg

Das Bauwerk weist Schäden auf, die repariert werden sollten.

Weiterhin ist zu prüfen inwieweit der Damm (Überfahrt) vor Umläufigkeiten geschützt ist.

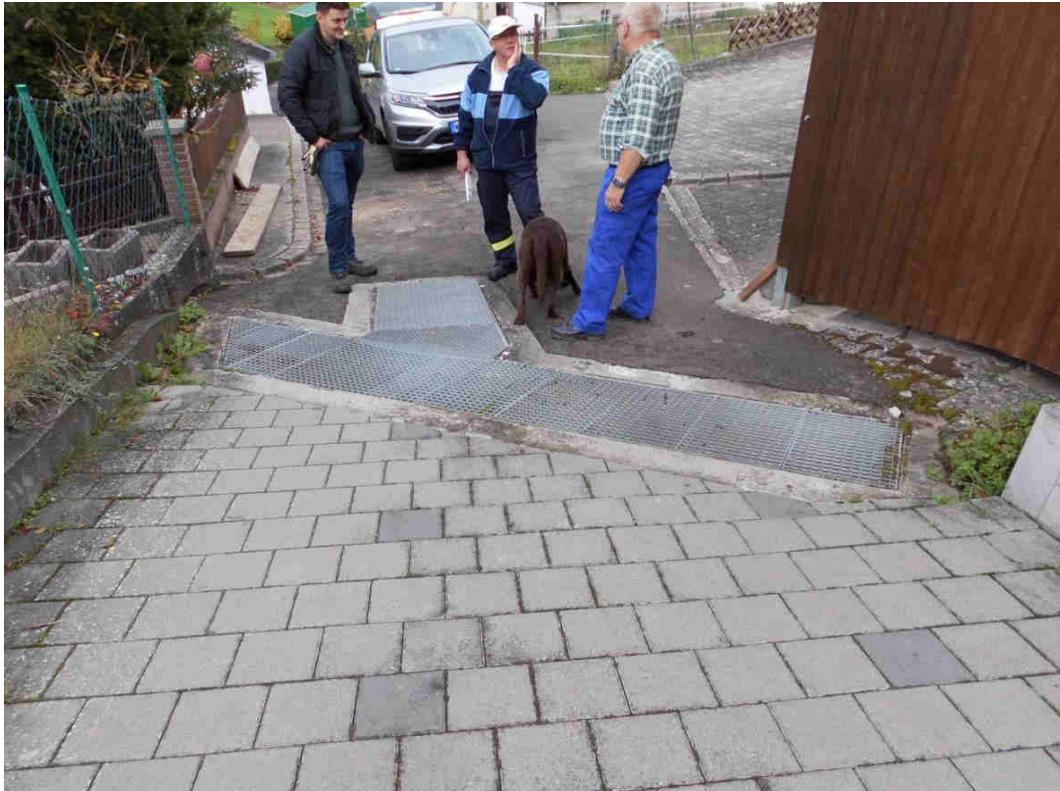
Abbildung: Einlauf "Anel"

Die Einlaufbauwerke für die Außengebietszuflüsse "Anel", "Bergstraße" und "Mühlstraße" lassen sich durch den Einsatz von Sandsäcken optimieren.

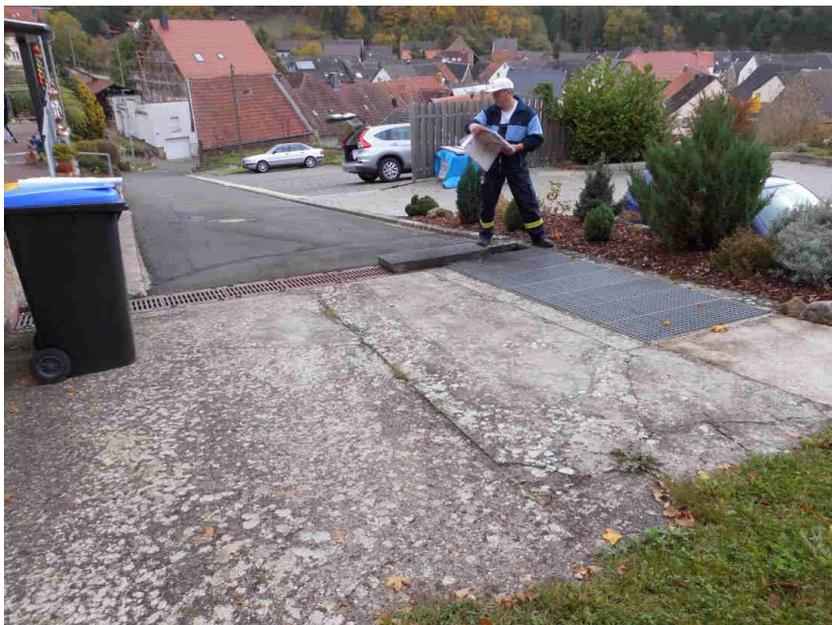
Abbildung: Einlauf "Bergstraße"

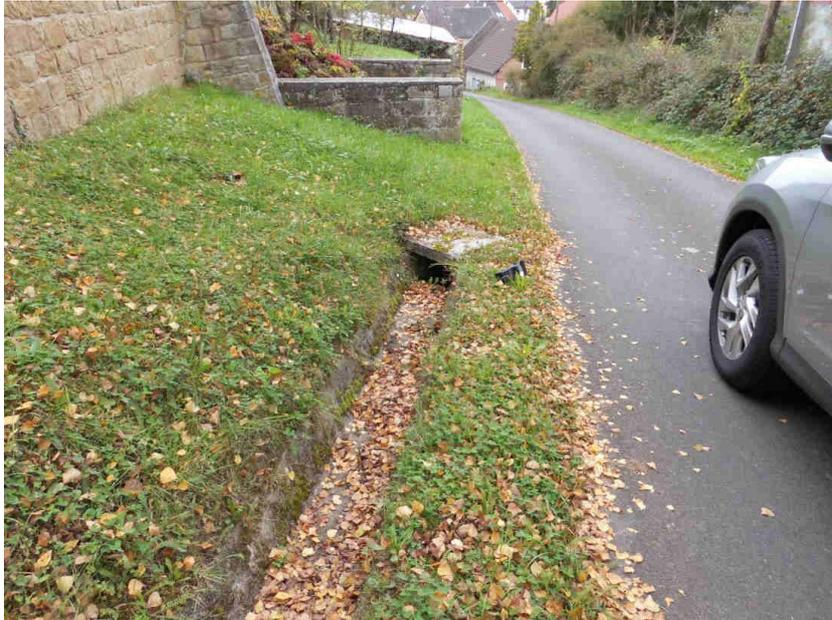
Abbildung: Einlauf "Mühlstraße"

Der Einlauf in der Mühlstraße sollte vergrößert werden. Die Zulaufsituation ist zu verbessern.

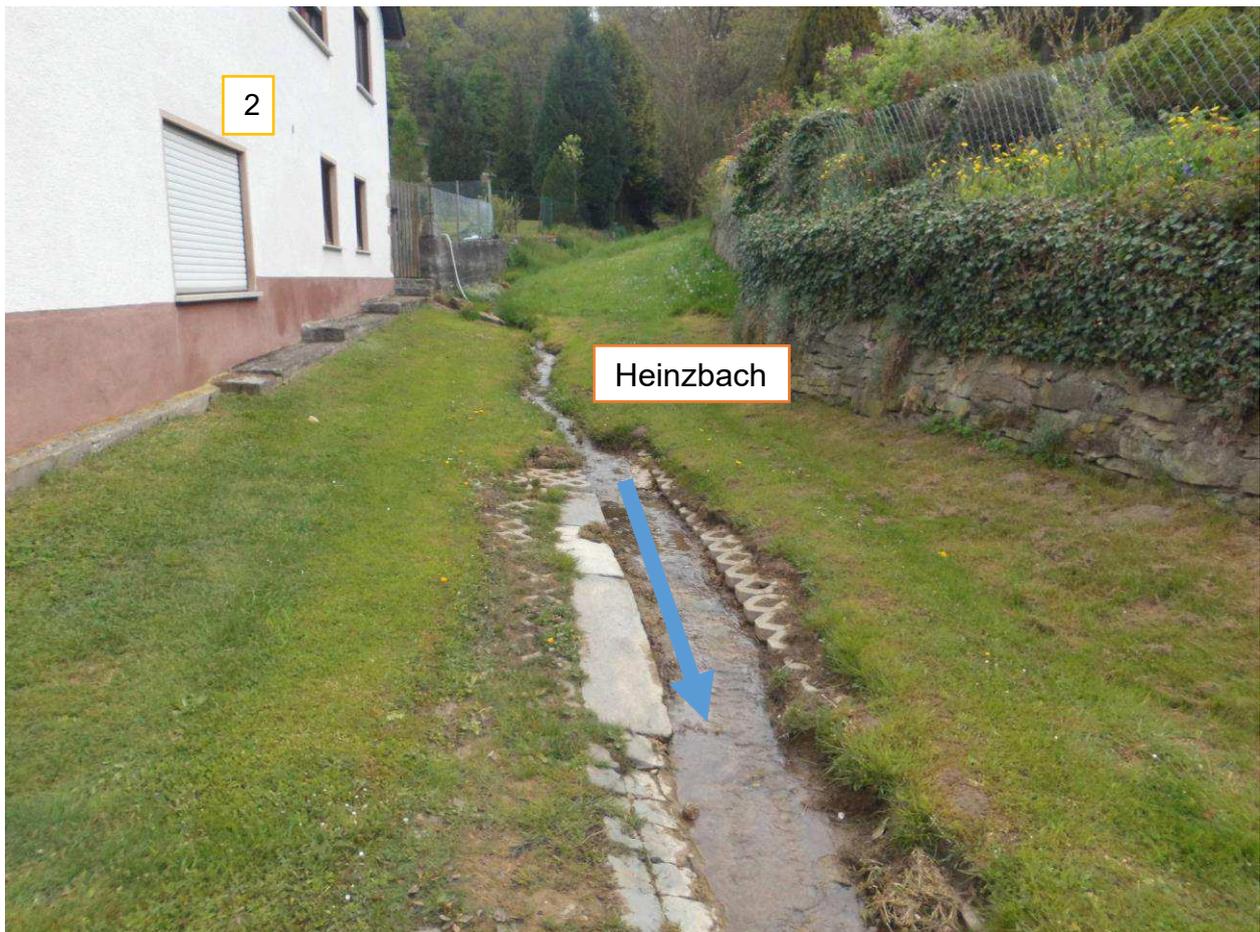
Das Abflussprofil des Heinzbachs verengt sich innerhalb der Ortslage. Aufgrund einer Überfahrt ist die Tiefe des Profils sehr gering. Es kommt bei Hochwasser zu einem Teilabfluss über den Deslocher Weg.

Abbildung: Blick auf den „Heinzbach“ entgegen der Fließrichtung

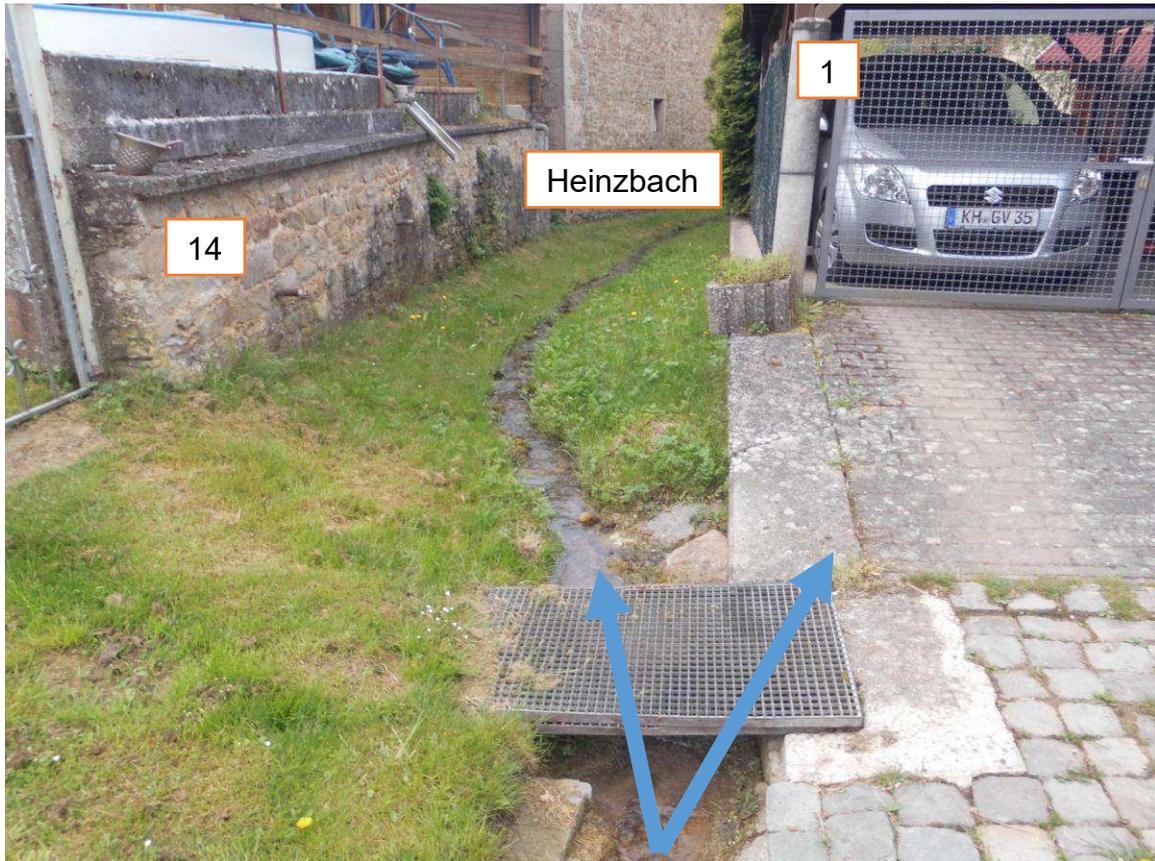
Abbildung: Blick auf den „Heinzbach“ in Fließrichtung bei Anwesen Nr. 1 (Engstelle)

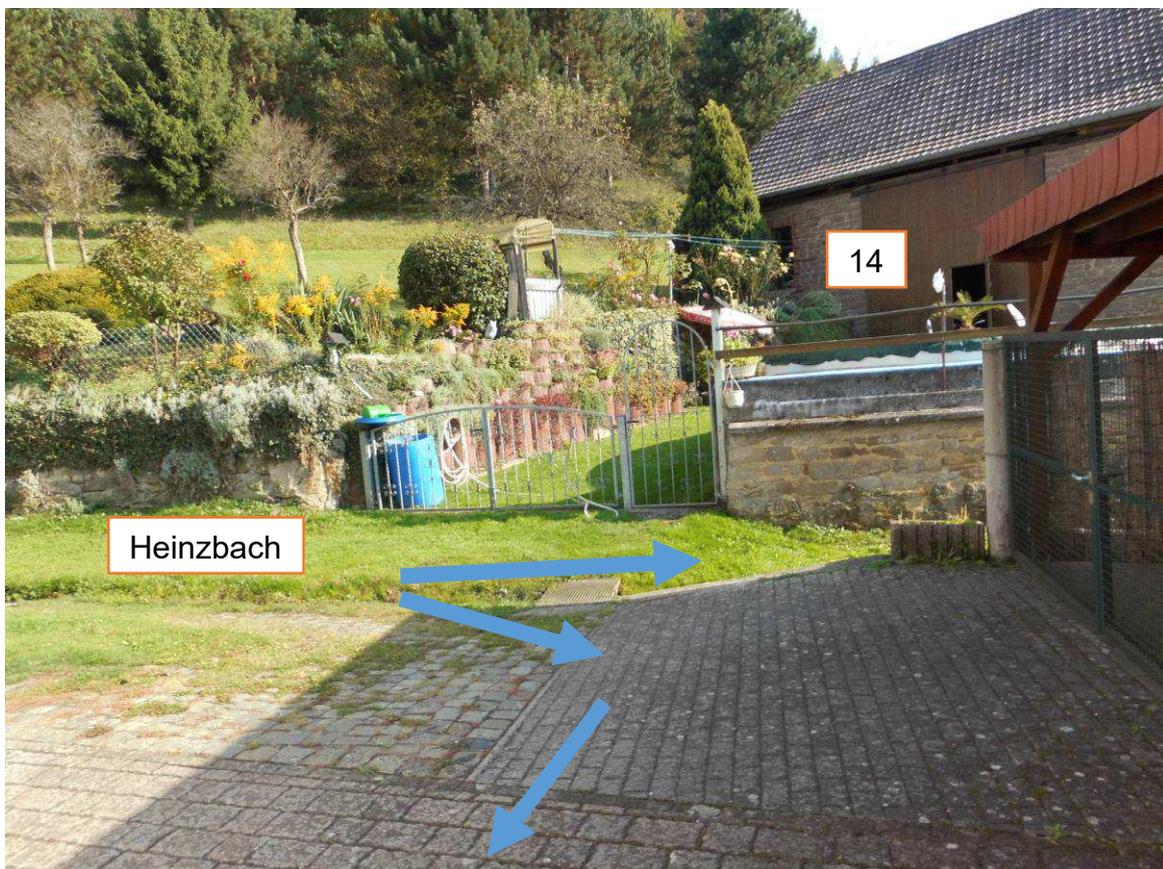
Abbildung: Blick auf „Heinzbach“ - Haus Nr. 14

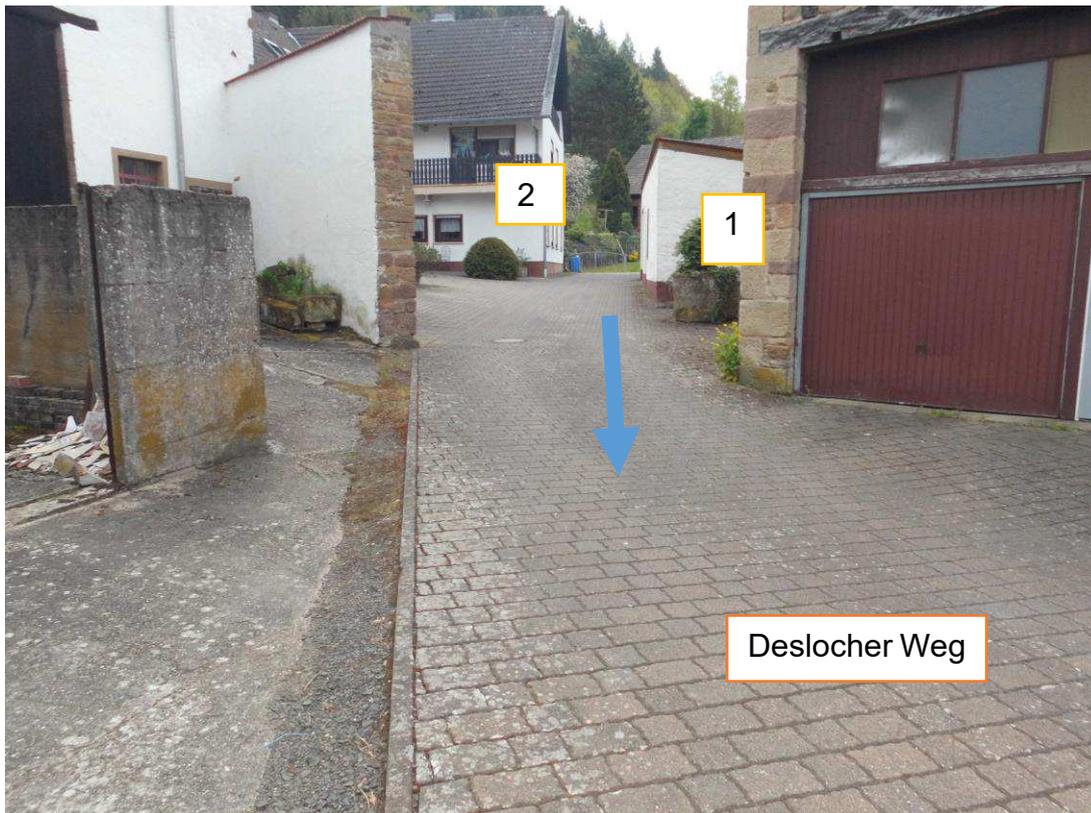
Abbildung: Blick auf den „Deslocher Weg“

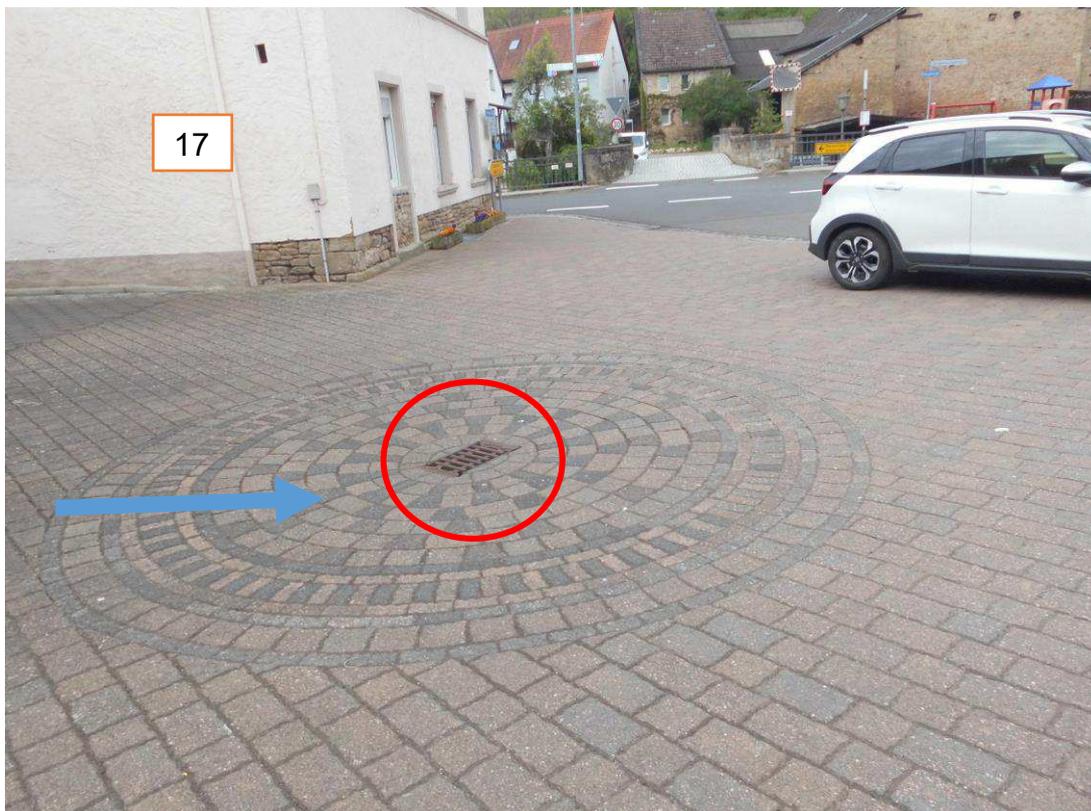
Abbildung: Blick auf Einmündung „Hauptstraße“ / „Deslocher Weg“ mit Einlauf
Senkenbereich Einmündungsbereich Deslocher Straße (K 66) in die Hauptstraße wird breitflächig überflutet.

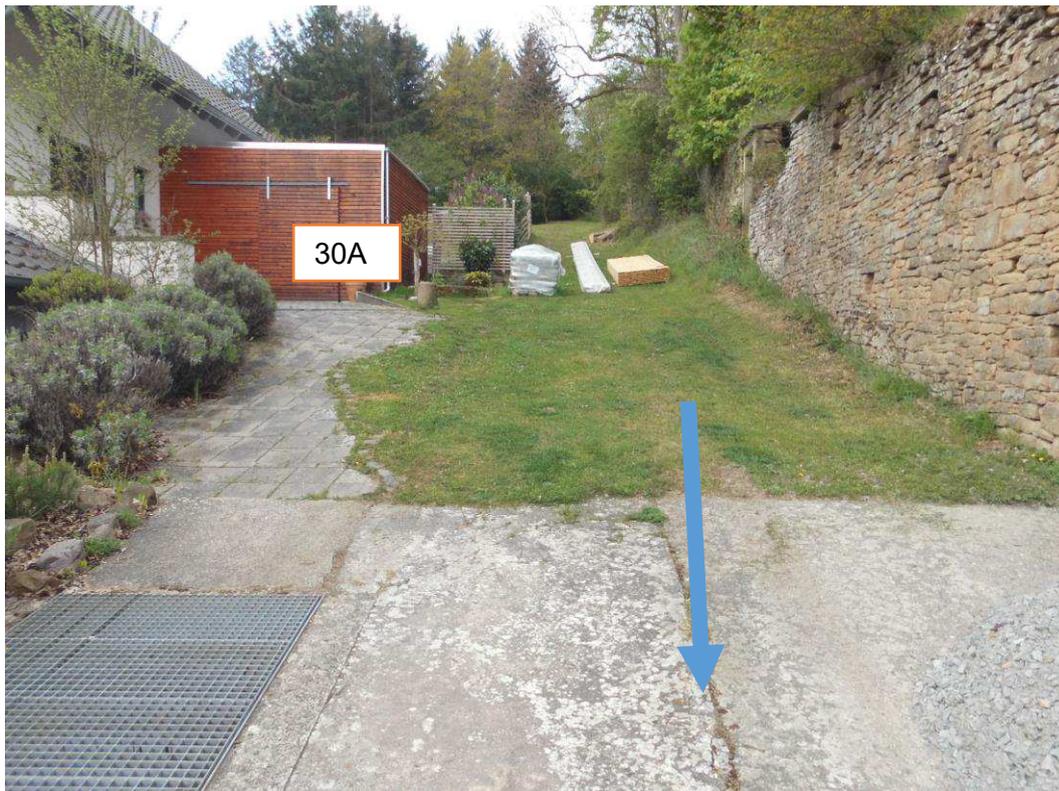
Abbildung: Blick auf Einlauf Außengebiet „Bergstraße“ - gegen Fließrichtung

Der Weg oberhalb der Bergstraße ist wasserführend Aufgrund der Abflussbildung des Einlaufbereiches und des starken Gefälles, wird ein Großteil des Abflusses oberflächlich über die Bergstraße abgeleitet.

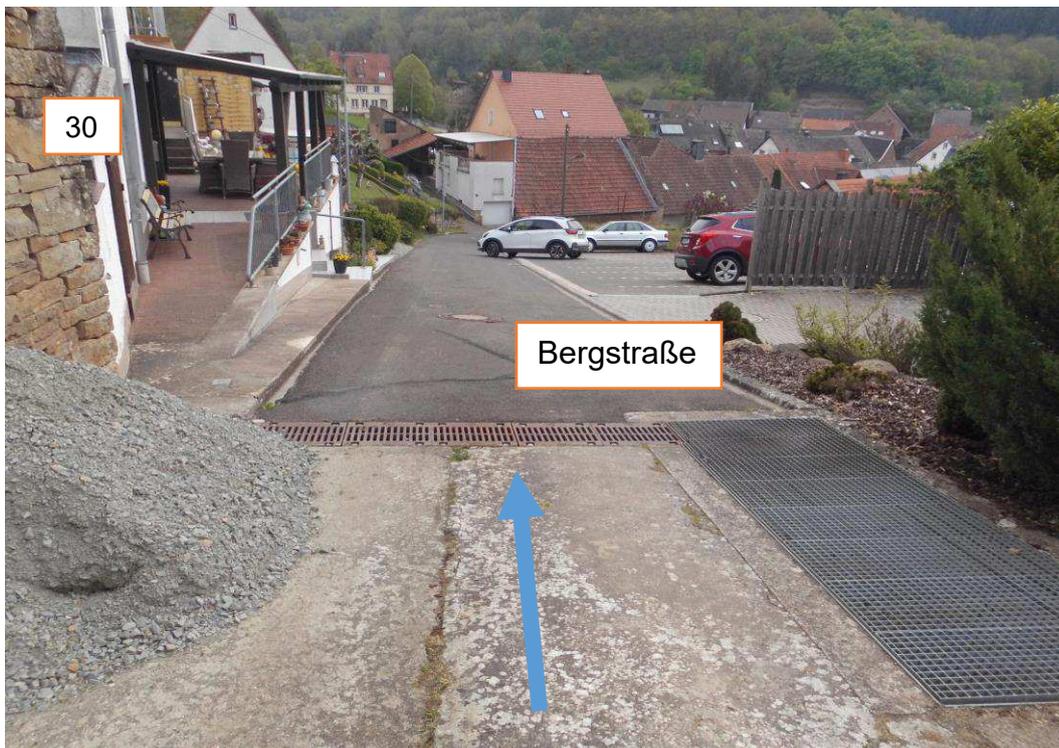
Abbildung: Blick auf die „Bergstraße“ mit Querrinne und Einlaufbauwerk (in Fließrichtung)

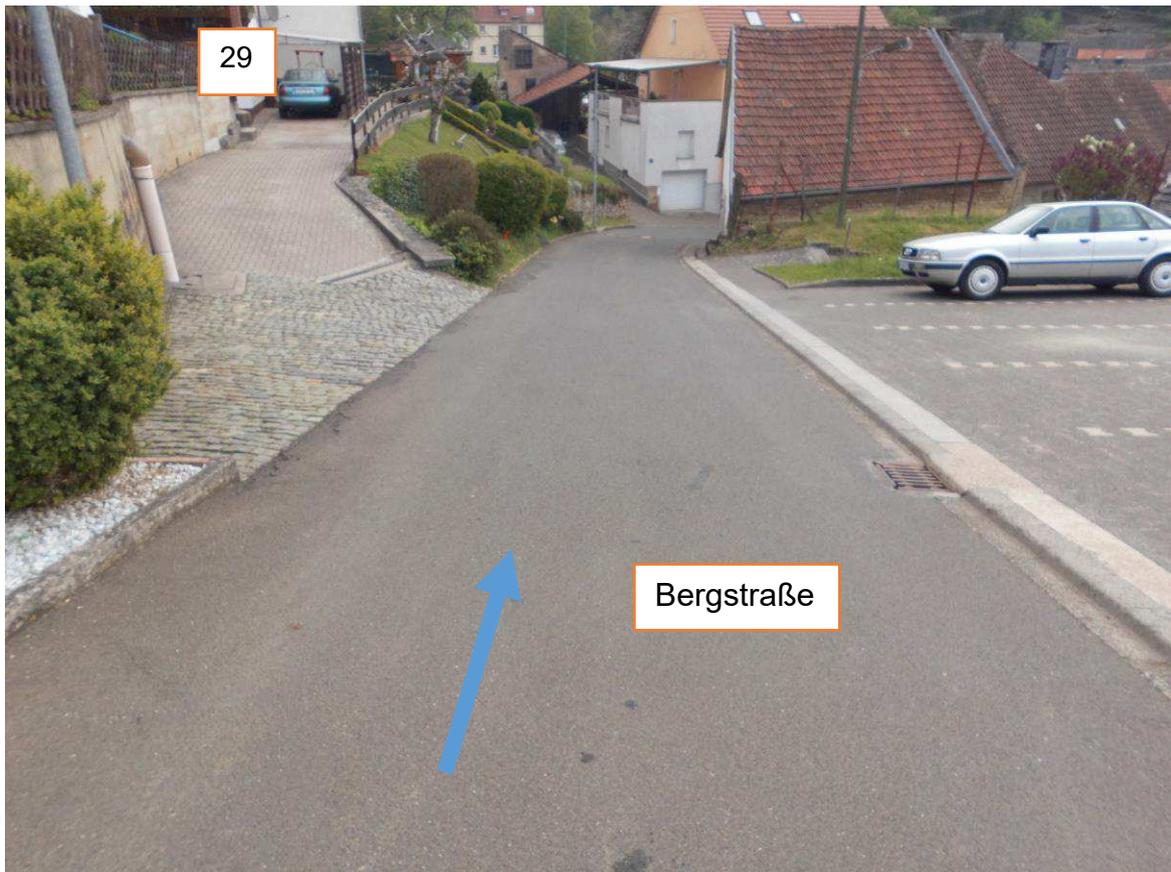
Abbildung: Blick auf die „Bergstraße“ - in Fließrichtung

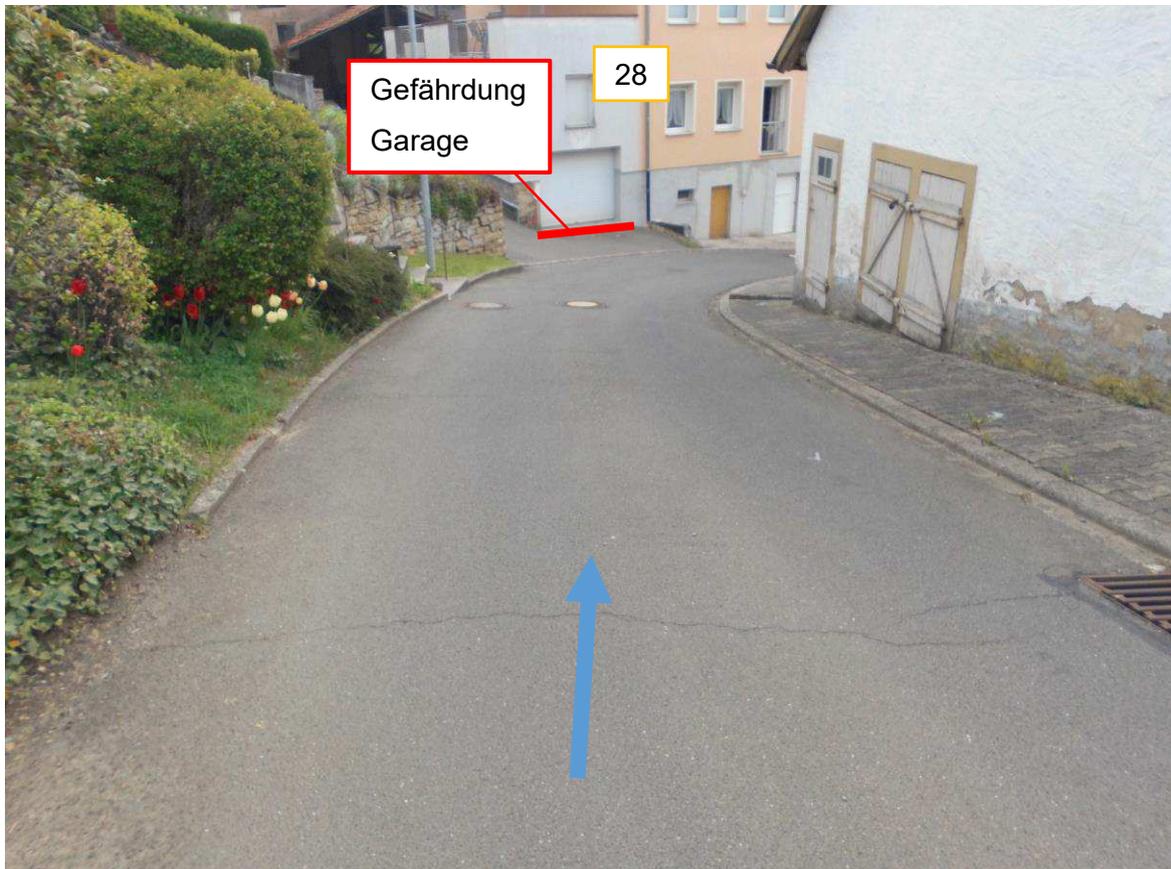
Abbildung: Blick auf gefährdete Garage bei Anwesen Nr. 28

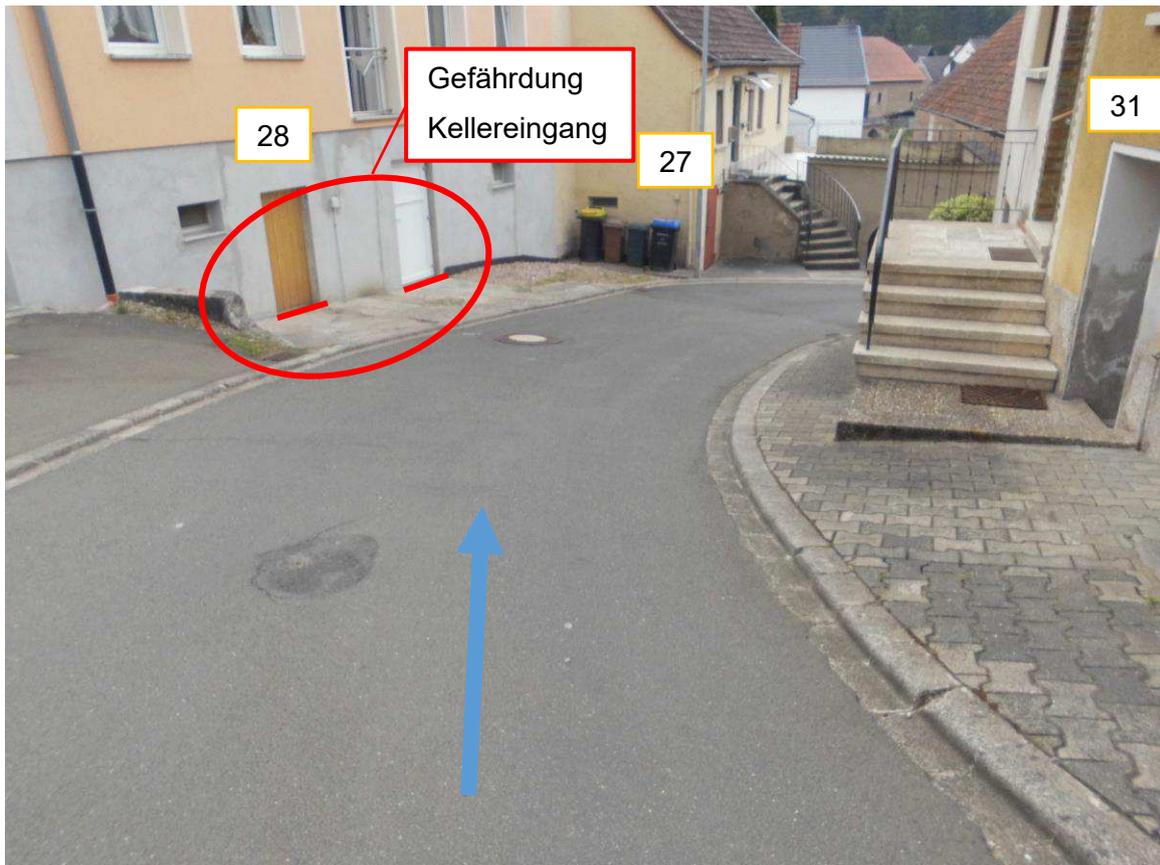
Abbildung: Blick auf Haus Nr. 28
