## **Hochwasserschutzkonzept für die Ortsgemeinde Monzingen**

**Bad Kreuznach, den 19.12.2019**

DILLIG | IBU Ingenieurgesellschaft mbH

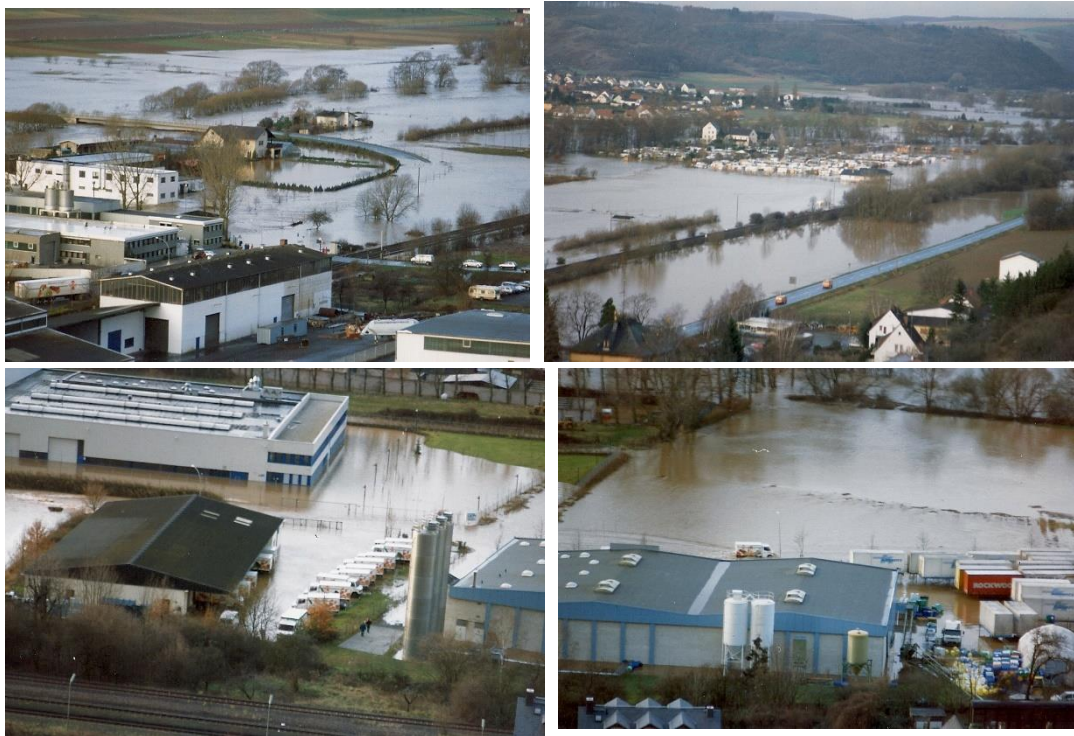
Abbildung 1 Hochwasser an der Nahe am 16.12.1993 (Fotos von H. Graesner)

Überdurchschnittliche und später extreme Niederschläge auf vorgesättigten Böden lösten im Dezember 1993 ein Nahehochwasser aus, dass statistisch seltener als einmal in 100 Jahren vorkommt [U 5]. Das Gewerbegebiet von Monzingen und der Campingplatz wurden für mehrere Tage überflutet.

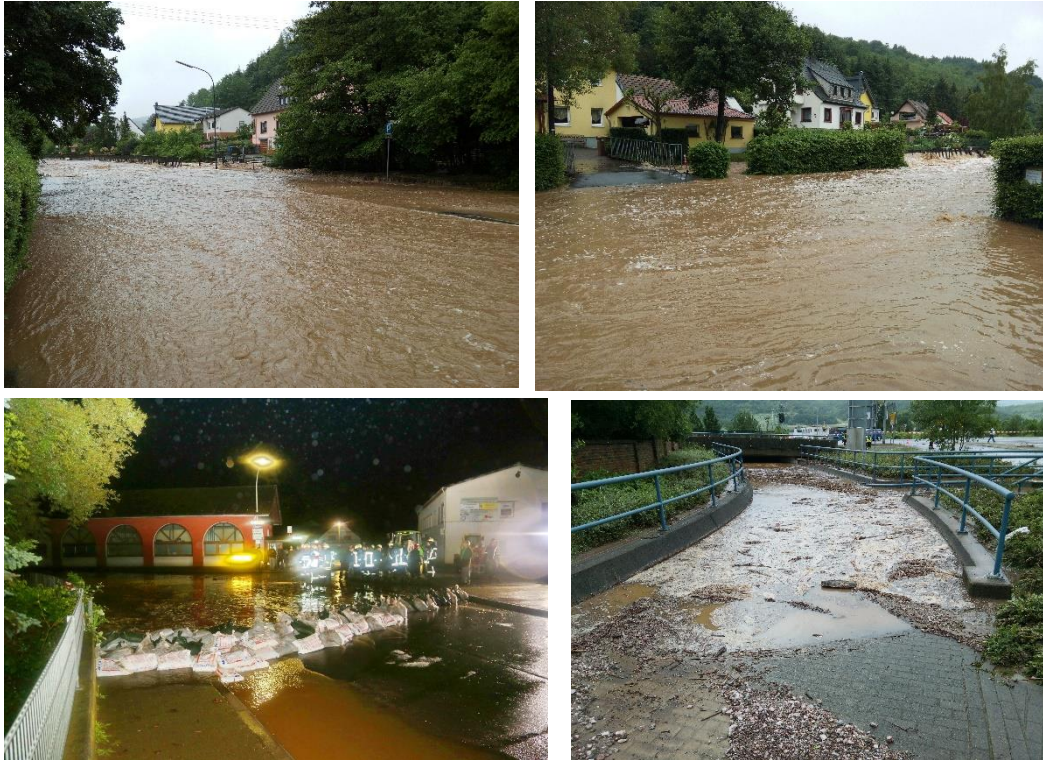
Abbildung 2 Hochwasser am Gaulsbach (Fotos von H. Eckert)

In der Nacht vom 29. zum 30.5.2016 überflutete der Gaulsbach ab dem Anwesen Stadtmühle die parallel verlaufende Soonwaldstraße.

Zur Sicherung der Anwohner und Eindämmung der Überflutung hatte die Feuerwehr den Kurvenbereich in der Soonwaldstraße mit Sandsäcken verlegt. Dadurch wurde das Wasser weiter in Richtung Frühlingsplätzchen abgeleitet. Es konnte aber nicht verhindert werden, dass die Unterführung der B 41 geflutet wurde.

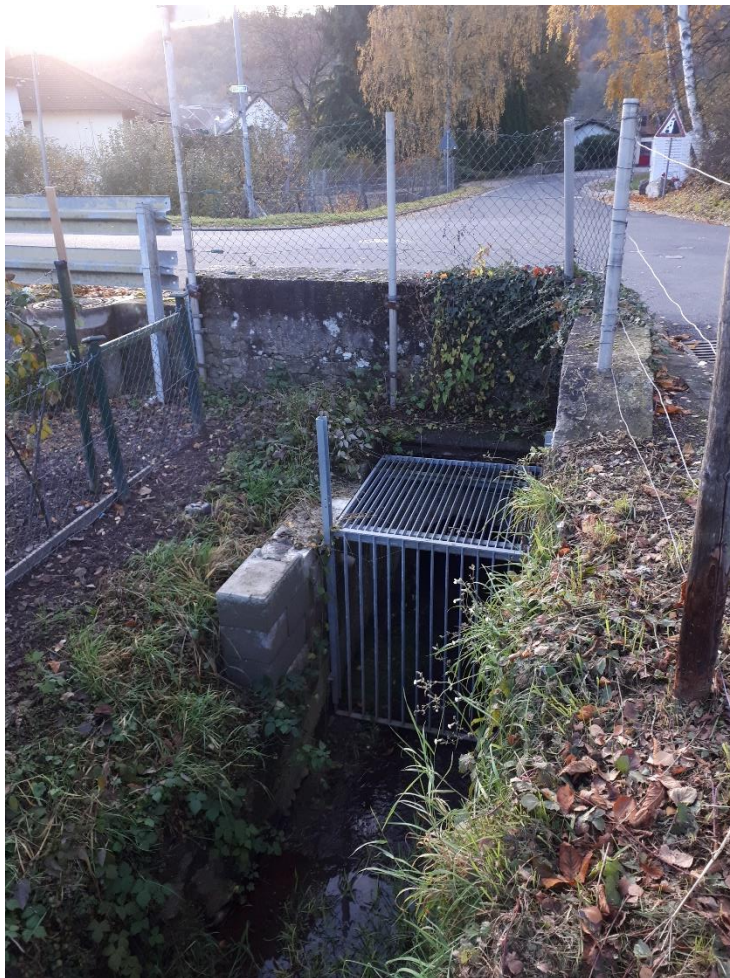
Abbildung 3      Beginn der Kirbachverrohrung 2019

Der Kirbach fließt von Nordosten in die Ortslage Monzingen. Im Bereich der Kirbach Straße liegt das Gewässer dritter Ordnung im Bereich von Schrebergärten. Im weiteren Verlauf bis zur Mündung in den Gaulsbach wurde der Kirbach verrohrt. Die Trasse liegt bereichsweise in Privatgärten und ist für Inspektionen oder Wartungsarbeiten nur schwer zugänglich. Wann oder ob der verrohrte Bereich das letzte Mal inspiziert wurde, ist nicht bekannt.

| Nr. | Maßnahme | zuständig | zeitl. Horizont |
|---|---|---|---|
| 7.2 | Inspektion des verrohrten Bereiches des Kirbachs | OG Monzingen | kurzfristig |

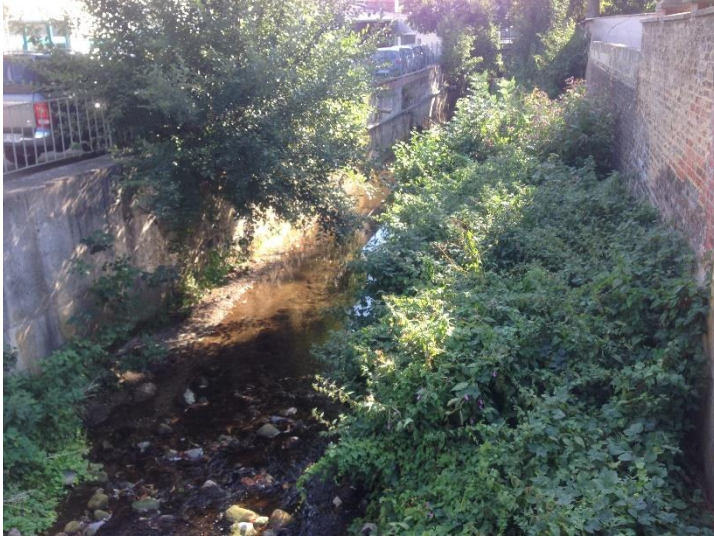
Abbildung 4      Gaulsbach parallel der Soonwaldstraße

Der Gaulsbach wurde in der Ortslage, parallel zur Soonwaldstraße beidseitig eingefasst. Anwohner berichteten, dass die Sohle des Gewässers zunehmend verlanden würde. Die Querungen der B 41 und der Bahntrasse haben nur eine geringe Durchflusshöhe.

Bei den Hochwässern im Jahre 1993 und 1995 wurde den Berichten zufolge auch die Bahntrasse durch den Gaulsbach geflutet.

| Nr. | Maßnahme | zuständig | zeitl. Horizont |
|---|---|---|---|
| 5.3 | Prüfung inwieweit bereichsweise Sedimente im Gaulsbach geräumt werden können/müssen. | Untere Wasserbehörde | kurzfristig |
| 5.4 | Fachgerechter Rückschnitte der Vegetation im Uferbereich | Untere Wasserbehörde / Anlieger | kurzfristig |

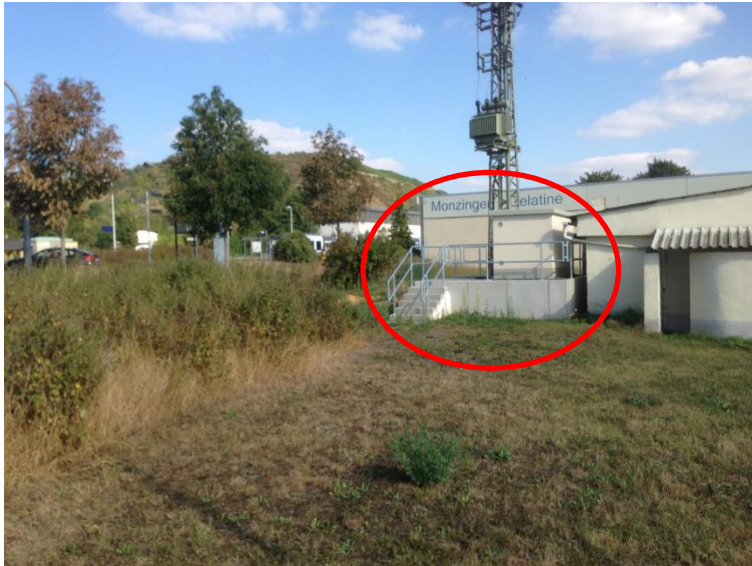
Abbildung 5 Hochwassergeschützte Trafostation

Bei der Ortsbegehung am 21.09.2016 wurden u.a. die Anlagen der örtlichen Infrastruktur in Augenschein genommen. Teilweise haben die Betreiber Maßnahmen zum Schutz ihrer Anlagen hergestellt, wie z. B. die Trafostation in der Straße „Zum Kaisergarten“ (siehe Abbildung 5).

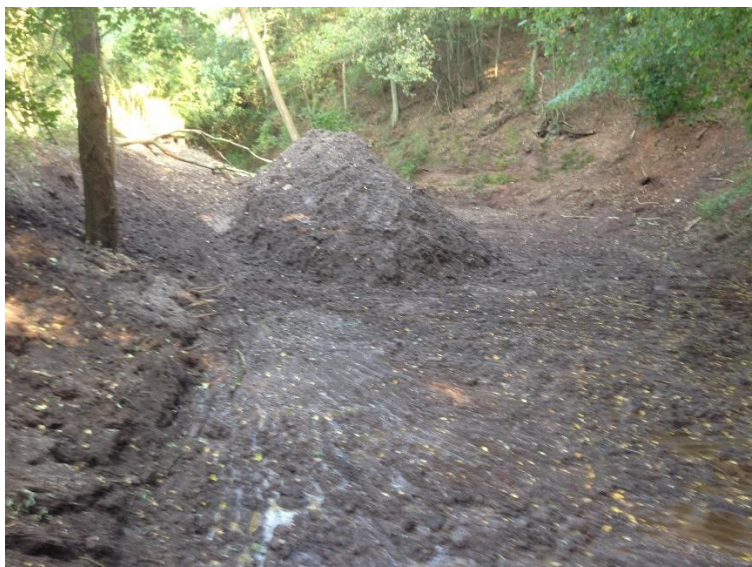
Abbildung 6 Geröllfang am Kirbach bei Räumung

Am Kirbach wurde der vor der Ortslage liegende Geröllfang mittlerweile geräumt (siehe Abbildung 6). Da dieses Becken auch eine gewisse Rückhaltewirkung hat, soll zukünftig turnusgemäß geräumt werden, um Hochwasserabflüsse zu reduzieren.

| Nr. | Maßnahme | zuständig | zeitl. Horizont |
|---|---|---|---|
| 7.1 | Bestehende Geröllfänge (4 Stück) am Kirbach und im Einzugsgebiet des Gaulsbachs regelmäßig räumen | OG Monzingen | turnusmäßig |

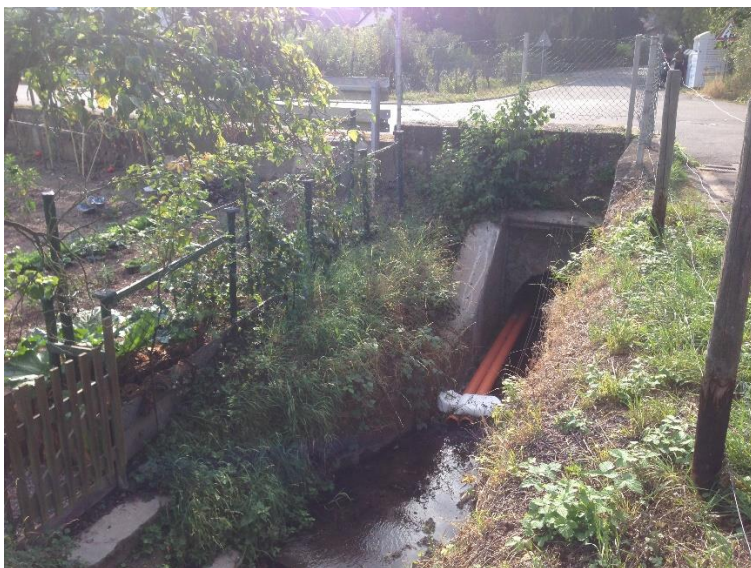
Abbildung 7      Neubau des Rechen an der Kirbachverrohrung

Im Kreuzungsbereich Kirbachstraße/Friedhofstraße befindet sich der Einlauf in die Verrohrung des Baches bis zur Mündung in den Gaulsbach. Der defekte Rechen wurde seinerzeit gerade erneuert (siehe Abbildung 7). Über den Zustand der Verrohrung gibt es keine Aussagen, d.h. eine Befahrung sollte zeitnah durchgeführt werden.

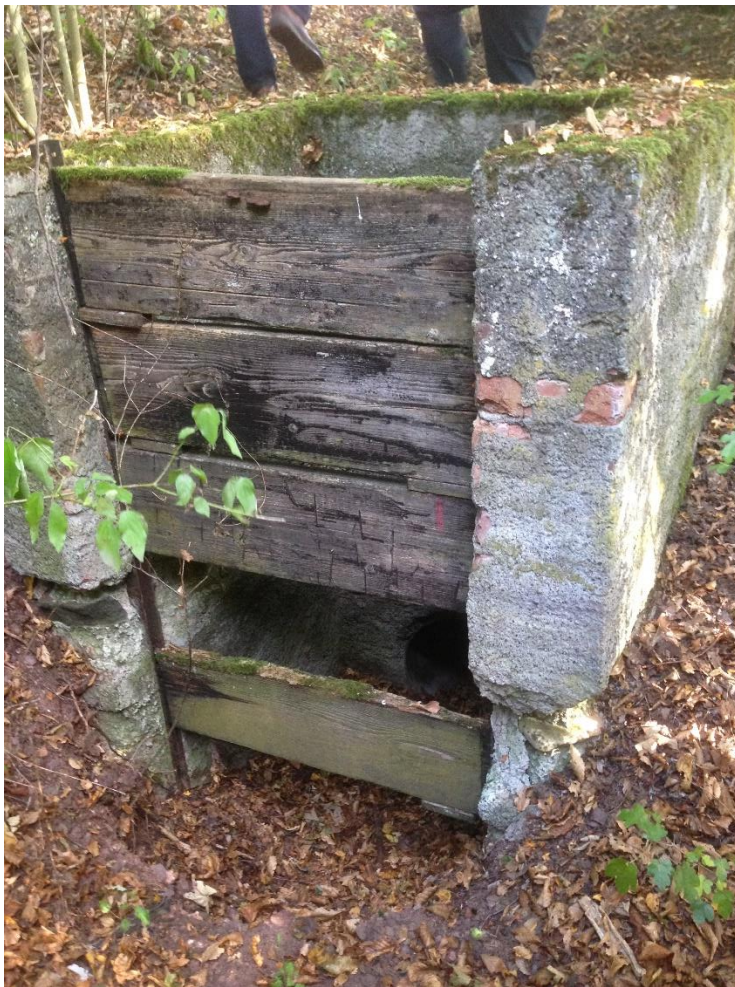
Abbildung 8 Sanierungsbedürftiges Mönchsbauwerk (GF 04)

Die anderen drei untersuchten Geröllfänge sind bereichsweise sehr stark mit Strauchwerk und teilweise Bäumen zugewachsen. Auch ist das Volumen durch die in den vergangenen Jahrzehnten aufgenommenen Sedimente stark reduziert. Darüber hinaus müssen alle Mönchsbauwerke saniert werden (siehe **Abbildung 8**).

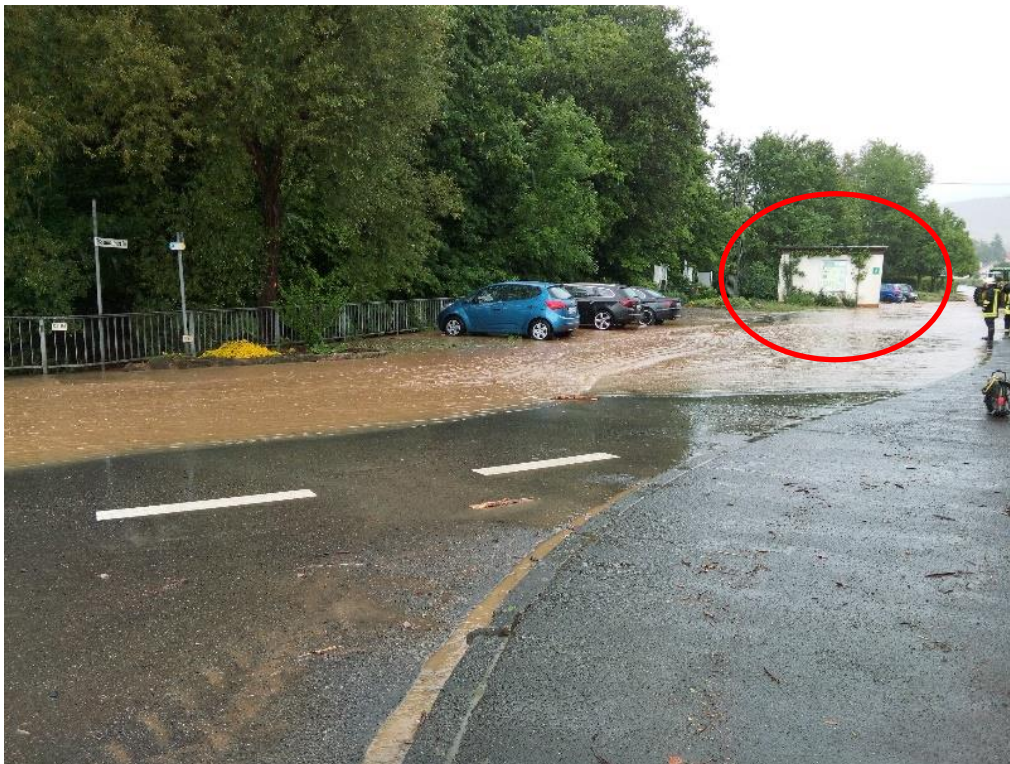
Abbildung 10 Trafostation in der Soonwaldstraße (Hochwasser am 29/30.05.2016)

- Trafostation in der Soonwaldstraße (siehe **Abbildung 10**)

| Nr. | Maßnahme | zuständig | zeitl. Horizont |
|---|---|---|---|
| 6.1 | Umbau der hochwassergefährdeten Trafostation in der Soonwaldstraße | Westnetz | mittelfristig |
