**Ortsgemeinde Schweinschied**

**Erstellung eines örtlichen  
Hochwasserschutzkonzeptes**

**Projekt:** Ortsgemeinde Schweinschied  
Erstellung eines örtlichen Hochwasserschutzkonzeptes

**Erläuterungsbericht**

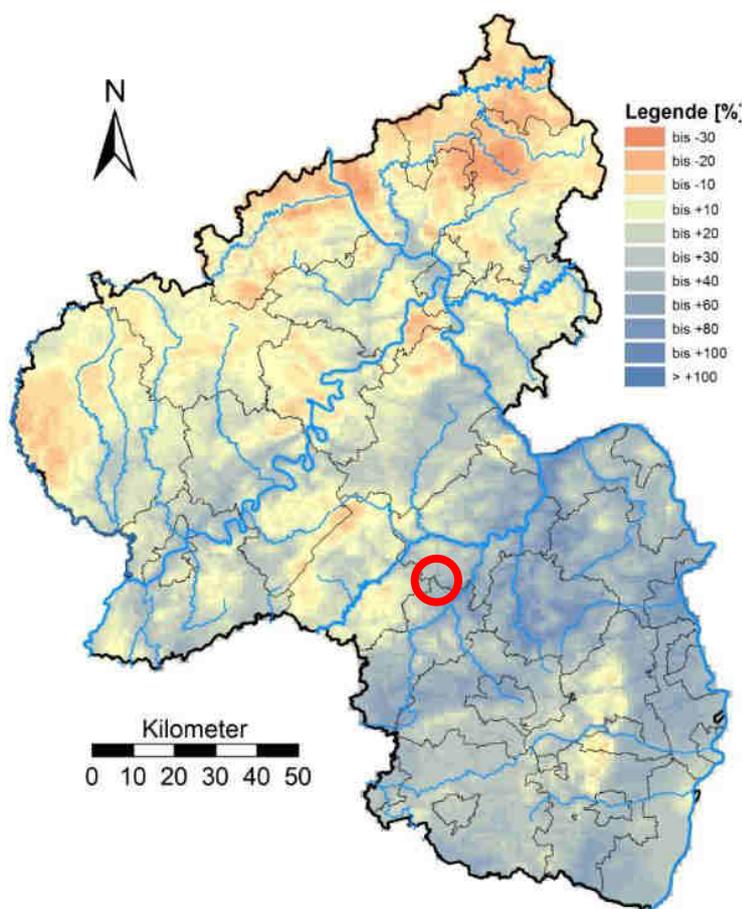
Prozentuale Abweichung zwischen gemessenen Niederschlägen und langjährigen Niederschlägen (Januar bis Mai):

- Im Norden trockener
- im Süden feuchter

Abbildung: Vorfeuchte Januar bis Mai

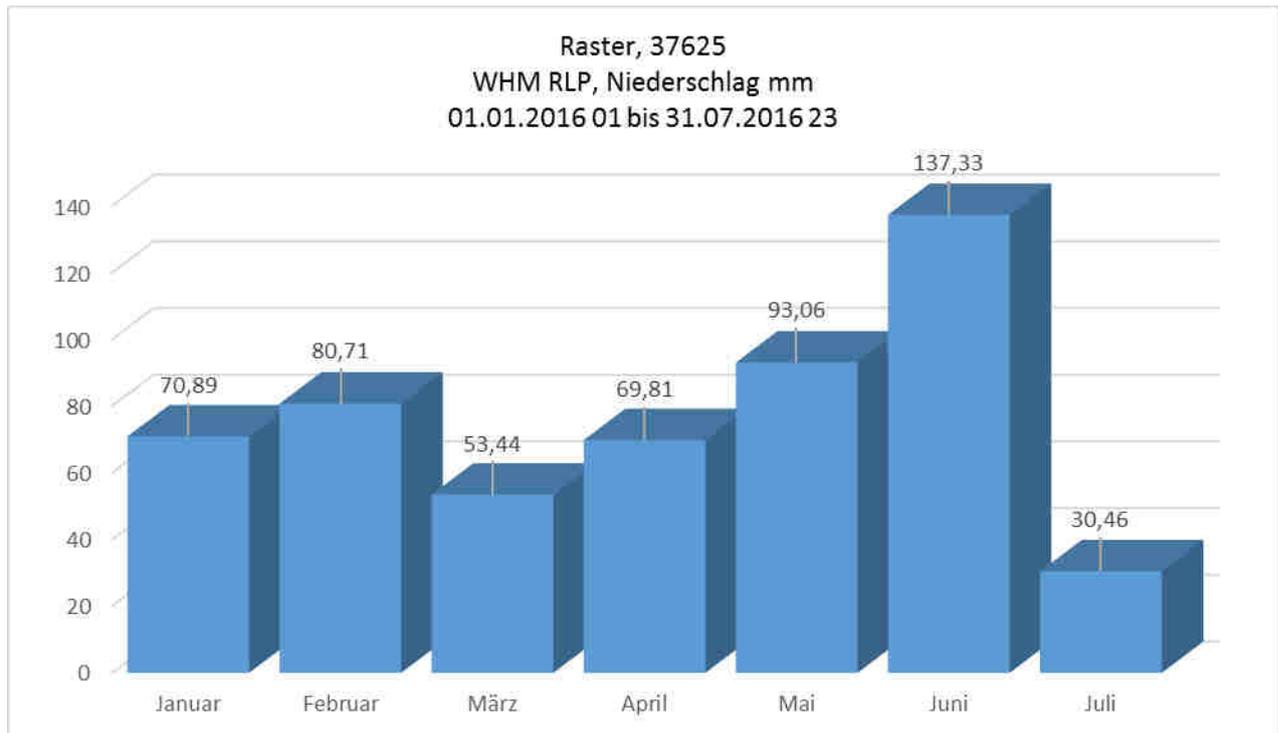
Anhand der Regenaufzeichnung der Agrarmeteorologie Rheinland-Pfalz wird ersichtlich, dass im ersten Halbjahr des Jahres überdurchschnittlich hohe Niederschläge vorlagen. So liegt der Mittelwert des ersten Halbjahres 2016 75,5% über dem Wert des langjährigen Niederschlages. Bei der Auswertung des örtlichen Niederschlags in den ersten sieben Monaten des Jahres 2016 kamen ähnliche Ergebnisse heraus. Folglich lagen eine hohe Vorfeuchte und demnach stark gesättigte Böden vor.

**Abbildung: Niederschlagssummen im Zeitraum 01.01.2016 bis 31.07.2016**

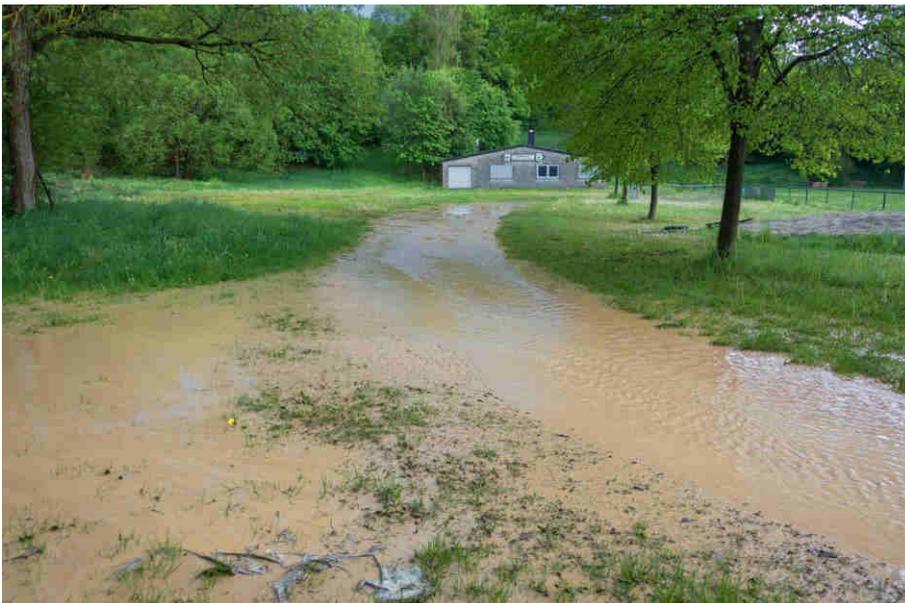
Der Sportplatz und die daran angeschlossenen Wirtschaftswege standen unter Wasser. Zudem wurde großflächig Ackerfläche überflutet und die Bepflanzung beschädigt. Das Wasser konnte wegen der hohen Banketten die wasserführenden Wirtschaftswege nicht verlassen.

Bei einem nahegelegenen Wirtschaftsweg, in der Nähe eines Bauwagens, wurde eine Holzabdeckplane weggeweht und blockierte einen Einlauf, weshalb das Wasser dort nicht mehr abfließen konnte und über die Wirtschaftswege floss.

**Abbildung: Überschwemmung; 13.05.2016; Sportplatzgelände**

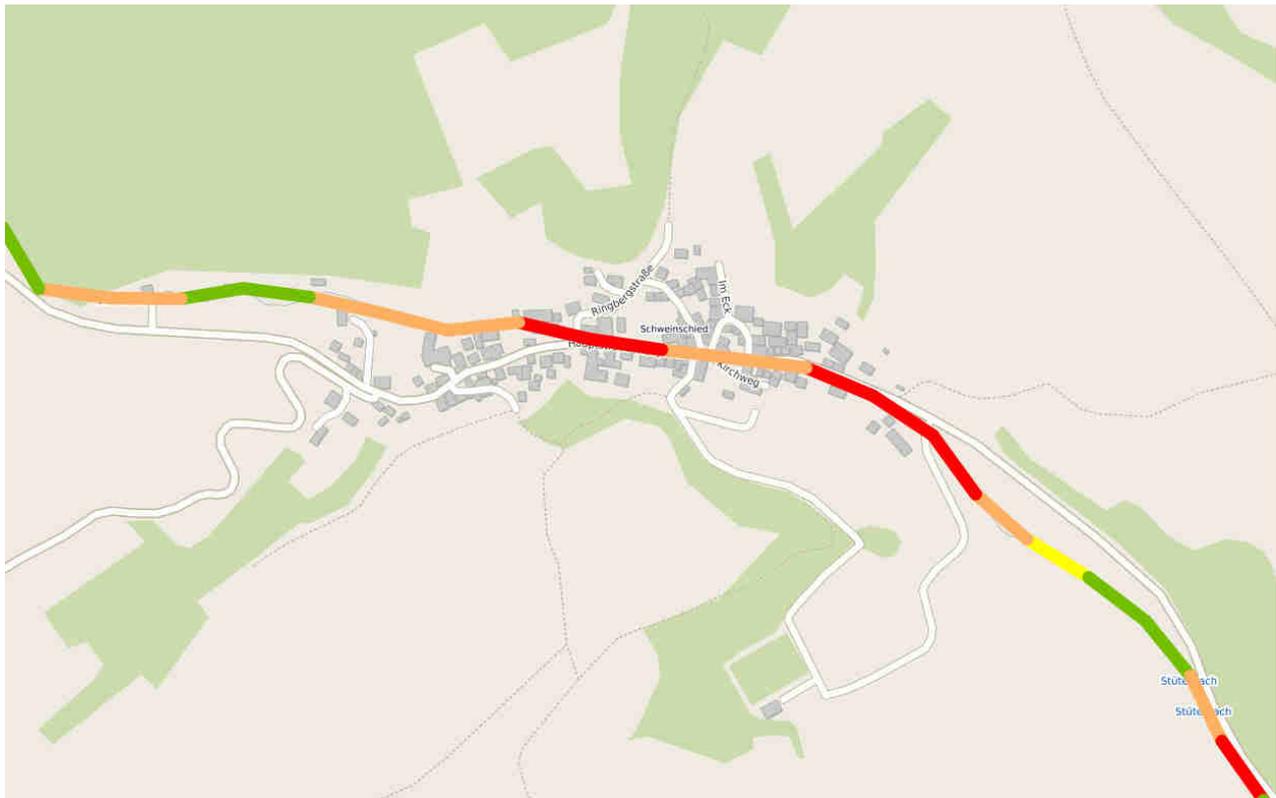
Laut dem rheinland-pfälzischen Geoportal Wasser (18.12.2017) wird die Gewässerstrukturgüte des Asbach im Bereich der Ortslage als stark bis sehr stark verändert bewertet.

**Abbildung: Auszug Karte "Gewässerstrukturgüte"**

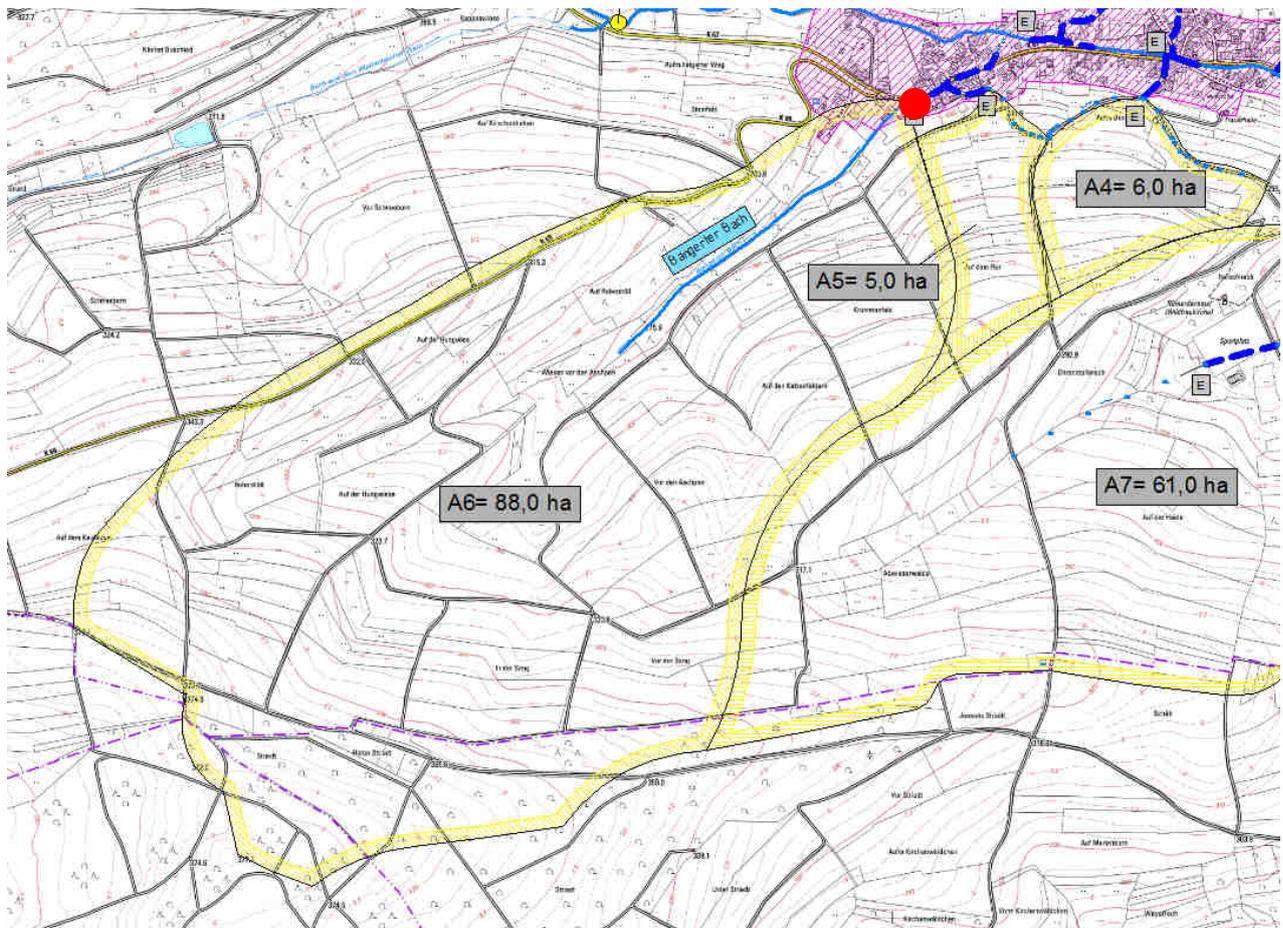
**Abbildung: Einzugsgebiet Bangerter Bach (A6)**

Der Bangerter Bach entspringt südwestlich der Ortslage, hat ein Einzugsgebiet von ca. 0,88 km<sup>2</sup> und fließt auf dem Weg in die Ortslage durch eine Mosaiklandschaft. Das Einzugsgebiet selbst ist fast ausschließlich durch landwirtschaftliche Fläche geprägt. "Im Bangert" wird der Bangerter Bach zuerst in einen Vorfluter eingeleitet und mündet dann in den Asbach. Das Gefälle auf dieser Strecke beträgt bis zum Einlauf der Grabenverrohrung ca. 9,3% und flacht dann auf ca. 1,4% ab. Der Einlaufbereich ist von Uferbewuchs geprägt und ungeschützt vor Treibgut.

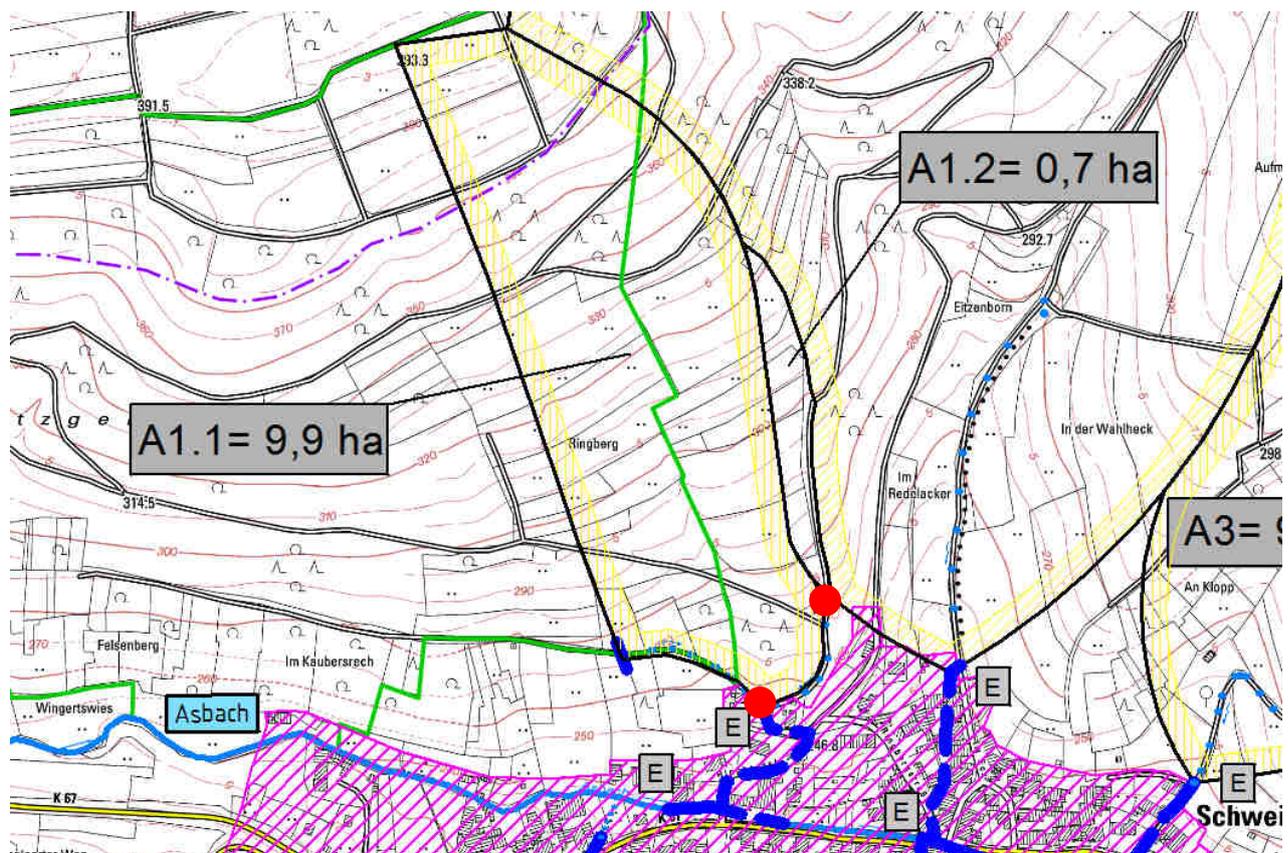
Abbildung: Einzugsgebiet Ringberg (A1.1 und A1.2)

Nördlich der Ortslage erstreckt sich das Einzugsgebiet "Ringberg", mit einer Größe von 0,11 km<sup>2</sup>. Das Gebiet besteht hauptsächlich aus Waldfläche. Über zwei wasserführende Wirtschaftswege fließt das anfallende Niederschlagswasser in Richtung Ringbergstraße. Das Wasser vom östlichen Wirtschaftsweg (A1.2) wird über einen Graben von der Bebauung weg einen Hang hinunter geleitet. Die genaue Entwässerungssituation ist unklar.

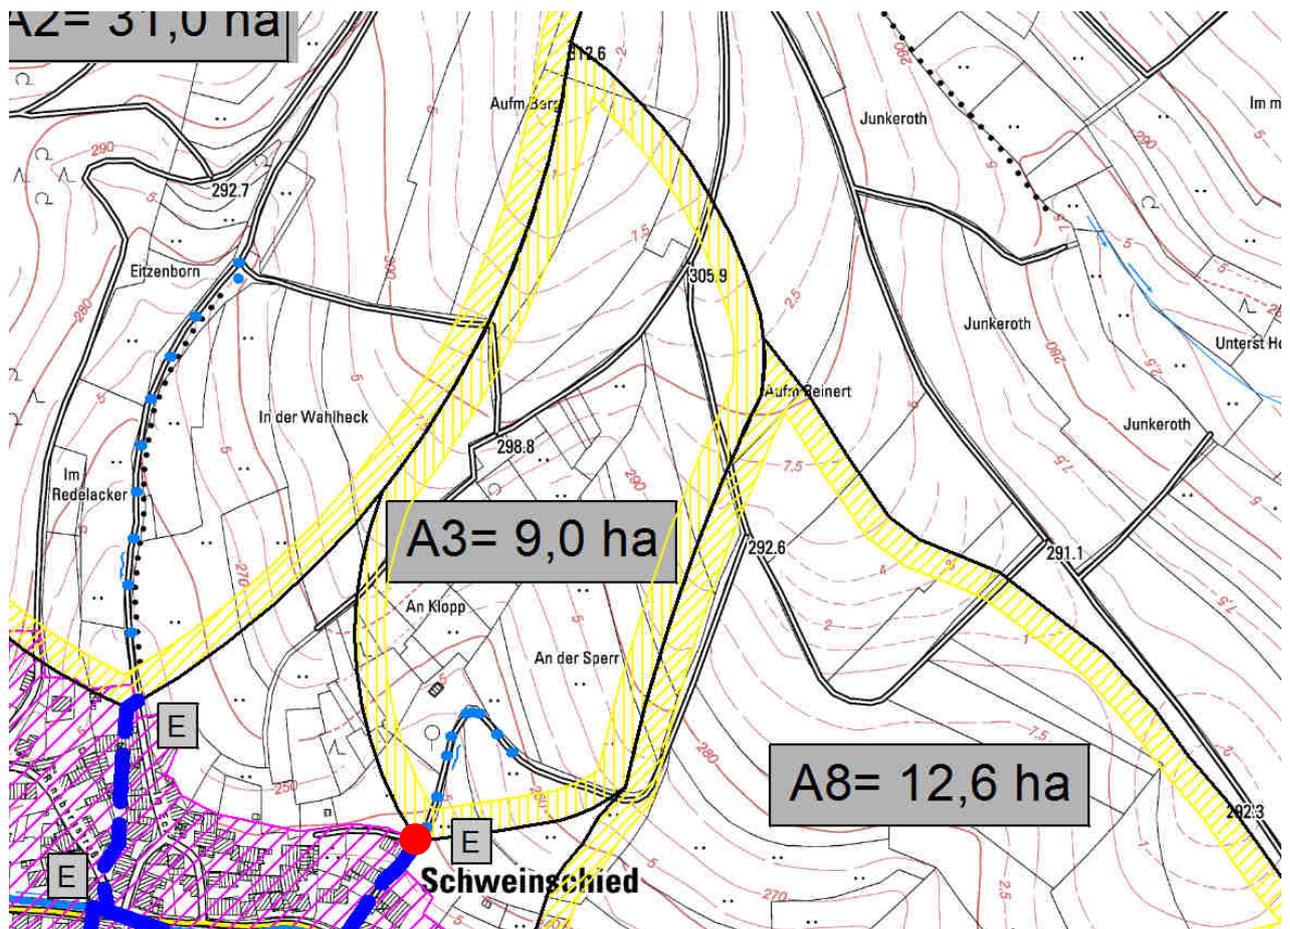
Abbildung: Einzugsgebiet An Klopp (A3)

Das Einzugsgebiet liegt nordöstlich der Ortsgemeinde, hat eine Größe von ca. 0,9 km<sup>2</sup> und besteht hauptsächlich aus Landwirtschaftsfläche. Das Oberflächenwasser soll oberhalb der Hauptstraße Nr. 55 in einen von drei Einläufen eingeleitet werden. Der oberste ist stark durch Bewuchs bedeckt. Die beiden anderen befinden sich zur rechten und linken Seite eines Querschlaages. Über die Verrohrung wird das Wasser in den Asbach eingeleitet.

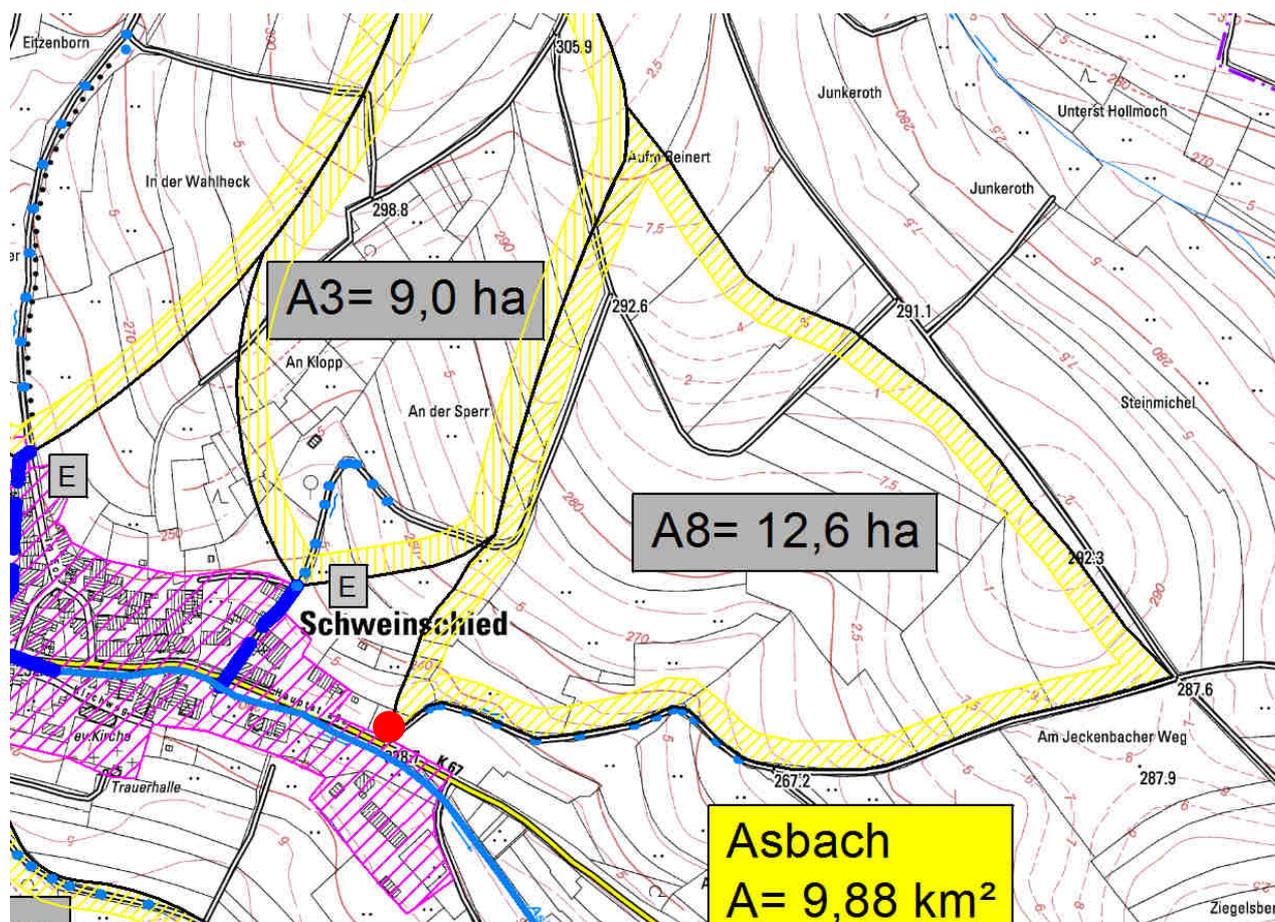
Abbildung: Einzugsgebiet Jeckenbacher Weg (A8)

Das Einzugsgebiet "Jeckenbacher Weg" liegt nordöstlich der Ortslage. Es hat eine Gesamtfläche von ca. 0,13 km<sup>2</sup> und wird von landwirtschaftlicher Fläche dominiert. Entlang des Wirtschaftsweges sind mehrere Querschläge angebracht, die das anfallende Regenwasser in die landwirtschaftlichen Flächen hinein leiten sollen. Am Ende des Wirtschaftsweges, bei der Einmündung in die Hauptstraße befindet sich ein letzter Querschlag mit einem Einlauf, der das Wasser auf der gegenüber liegenden Seite der Hauptstraße in den Asbach leitet.

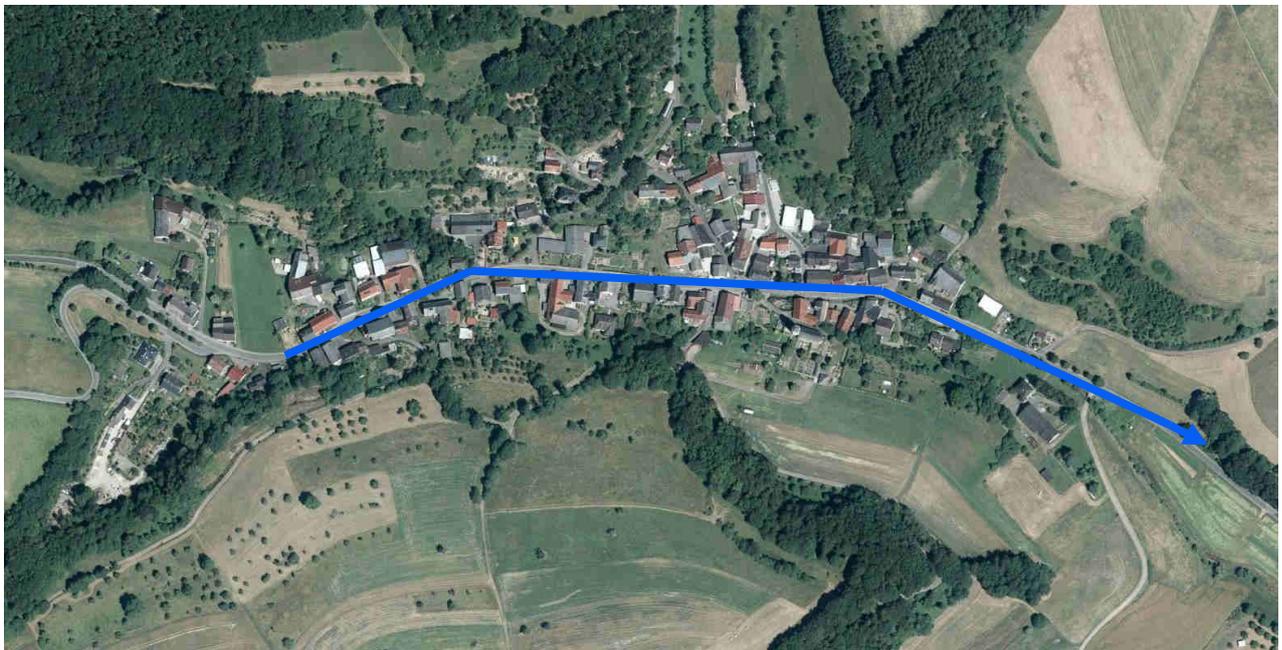
Das Gewässerprofil des Asbaches ist von Mauern begrenzt, mehrere Brücken und Durchlässe sind vorhanden. Tritt der Asbach über die Ufer, dient die parallel verlaufende Kreisstraße K 67 als Notabflussweg.

**Abbildung: LANIS Luftbild; Notabflussweg Asbach**

Es wird vorgeschlagen den baulichen Zustand der Brücken und Durchlässe (insbesondere das Gewölbepprofil A 14) zu kontrollieren.

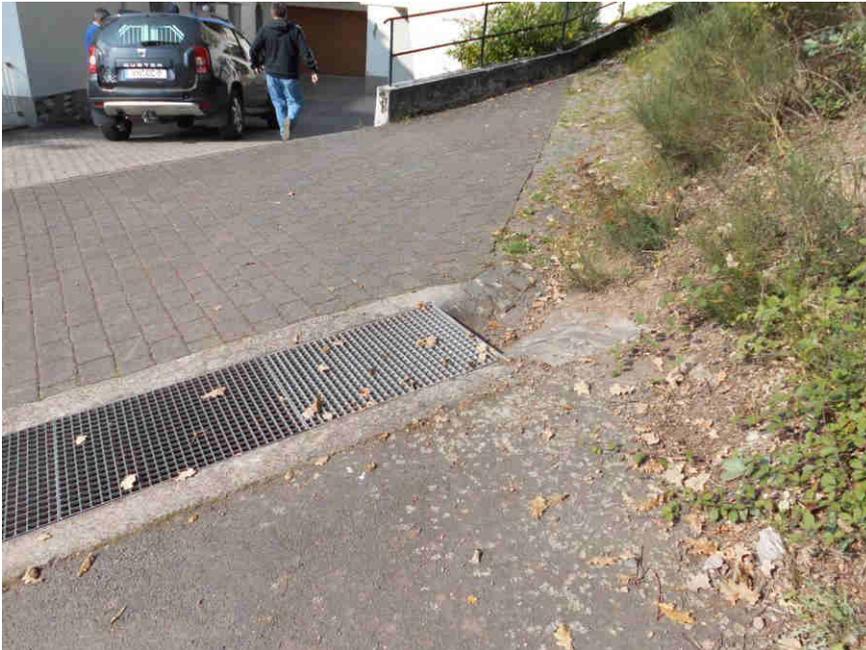
Über einen mit Gitterrosten abgedeckten Geröllfang und anschließender Verrohrung wird der Abfluss in den Asbach geleitet.

**Abbildung: Geröllfang mit Gitterrosten**

Aufgrund des starken Gefälles ist der Geröllfang nicht in der Lage den Abfluss bei Starkregen komplett aufzunehmen. Hier empfiehlt sich der Einsatz von Sandsäcken.

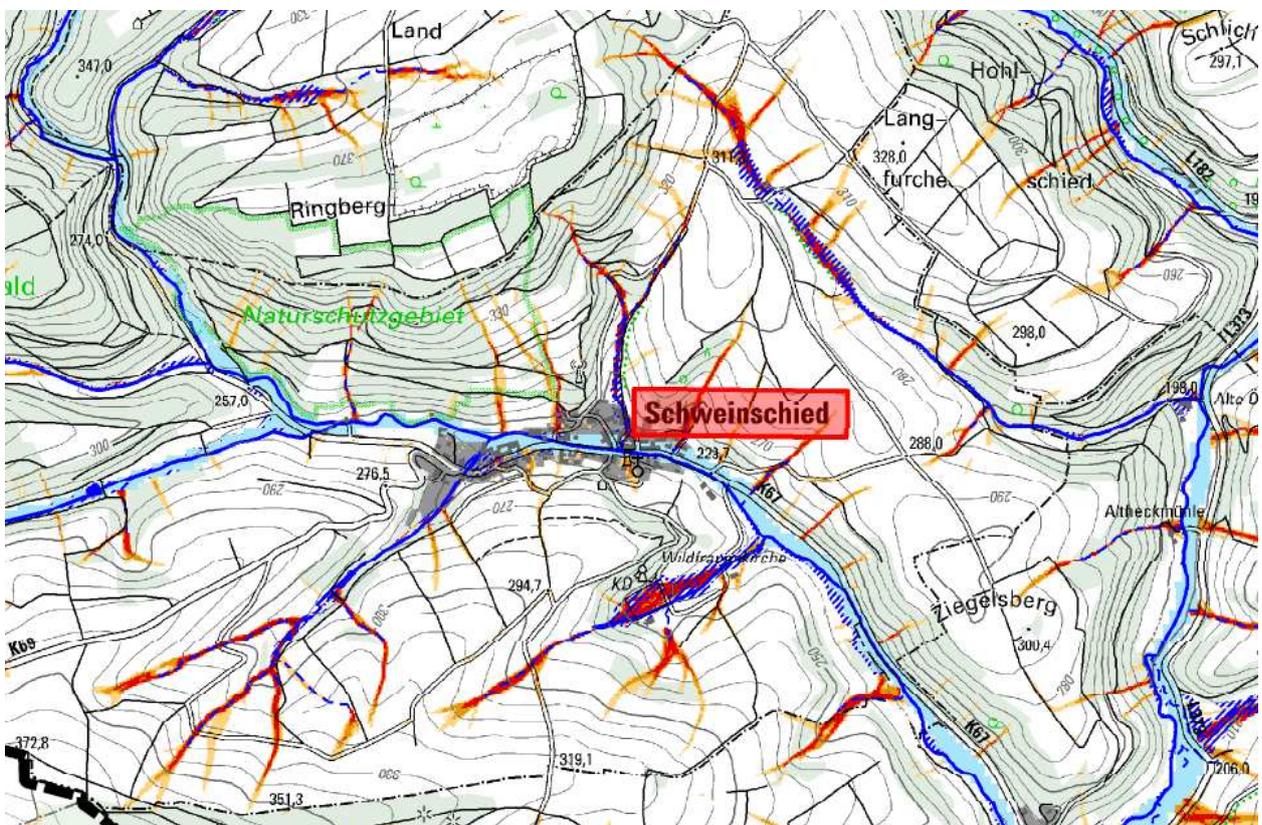
Abbildung: Starkregengefährdungskarte, Schweinschied

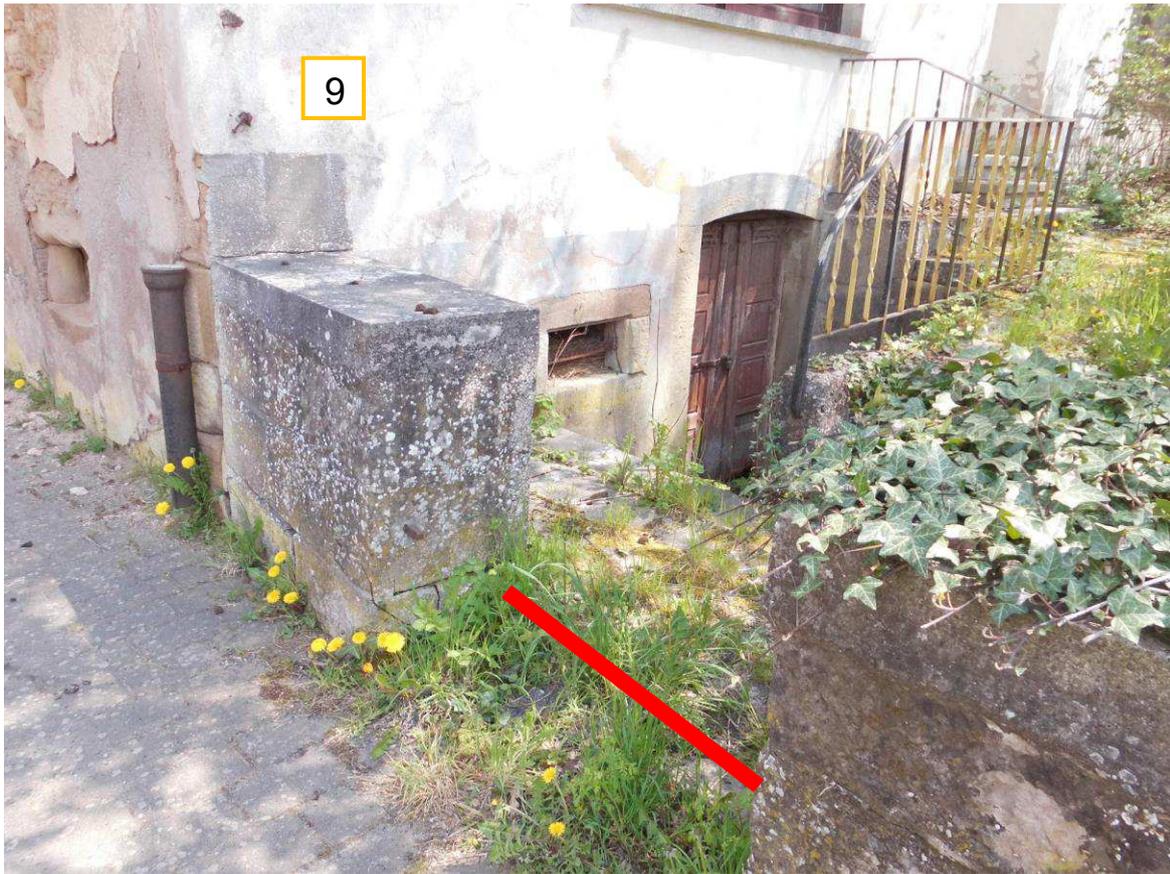
**Abbildung: Blick auf gefährdeten Kellereingang bei Haus Nr. 9 - Objektschutz**

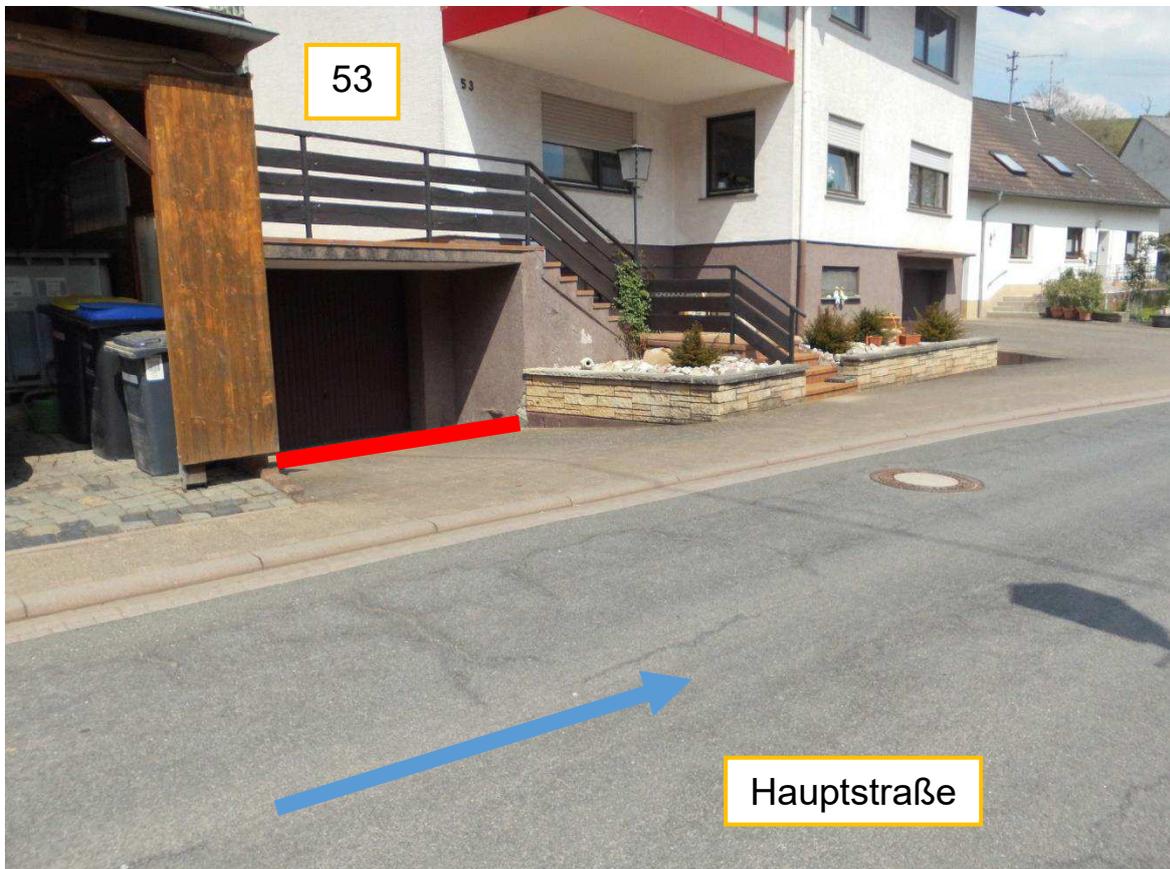
Abbildung: Blick auf gefährdete Garageneinfahrt Haus Nr. 53

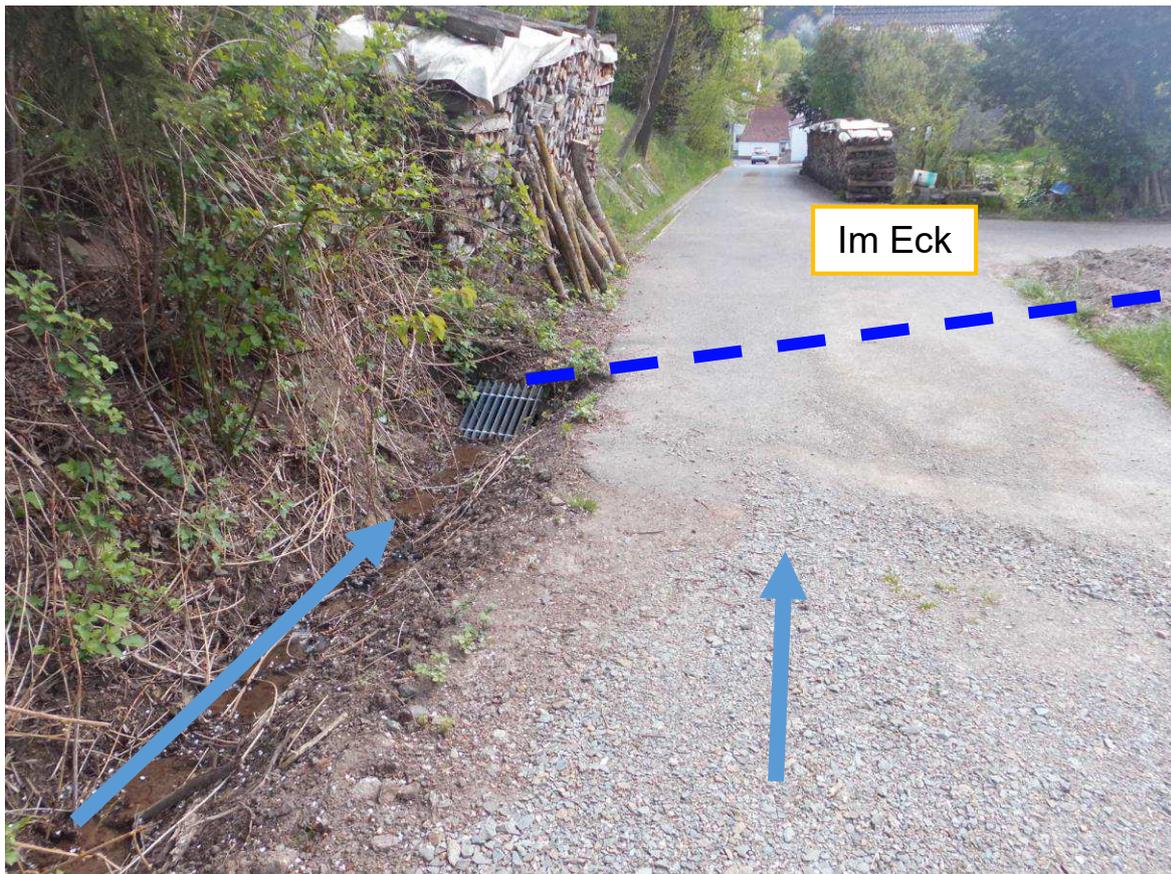
Abbildung: Blick auf nicht überströmbares Einlaufgitter - Oberhalb Straße „Im Eck“

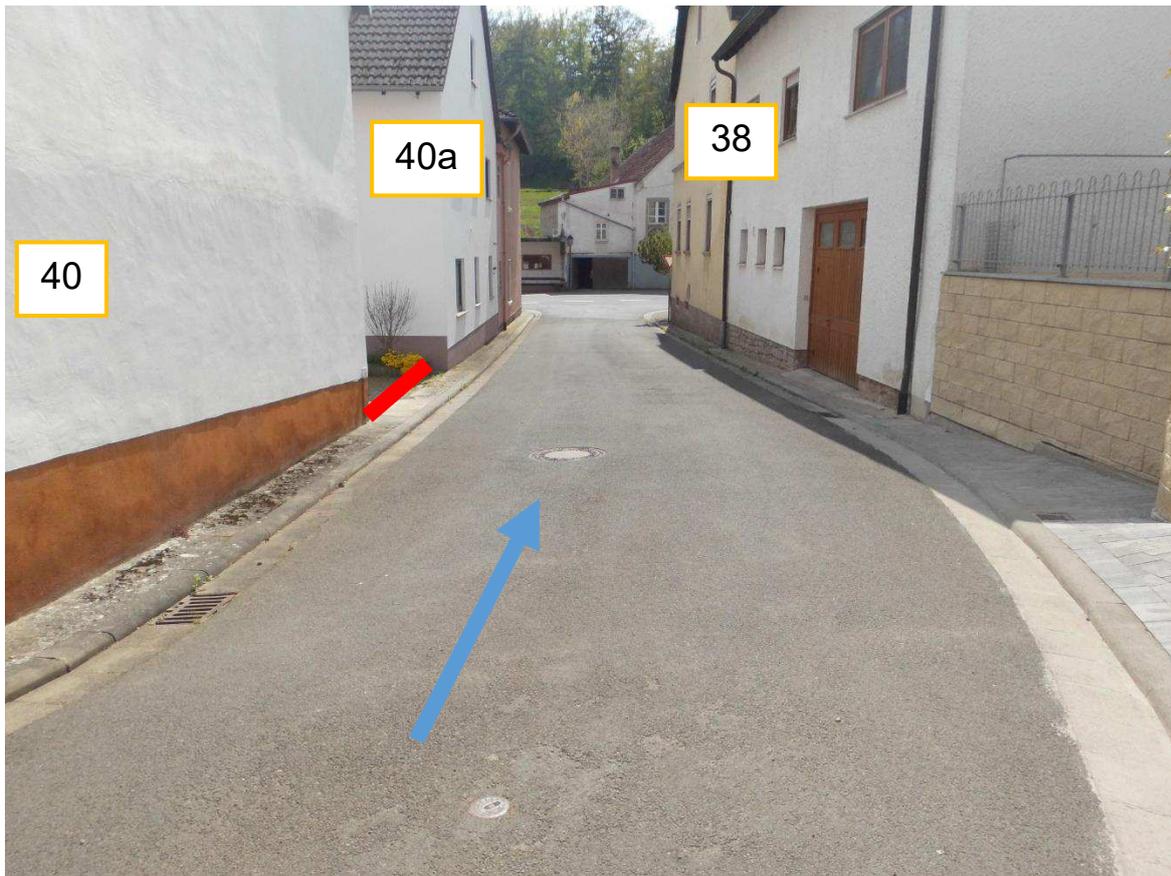
Abbildung: Blick auf Haus Nr. 38 - In Fließrichtung - gefährdete Einfahrt zw. 40 und 40a

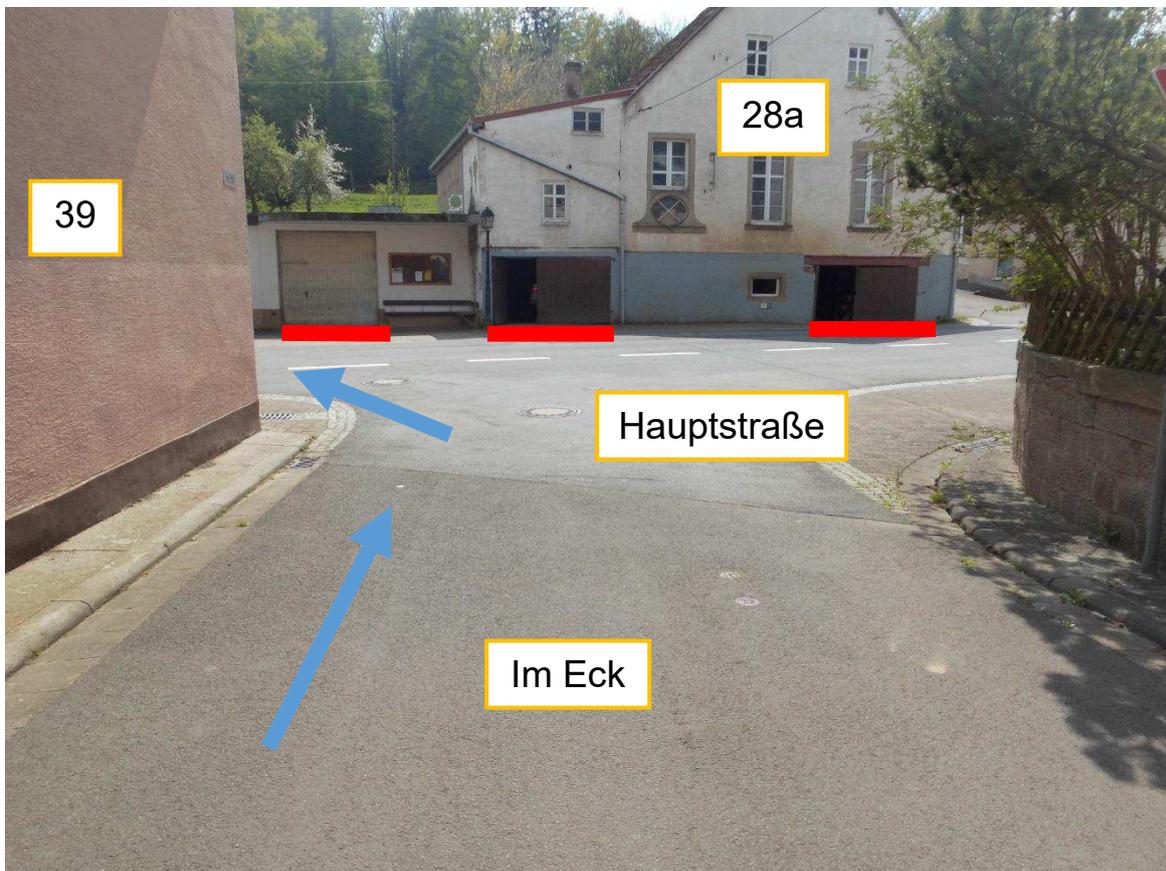
Abbildung: Blick auf Einfahrt „Im Eck“ - Haus Nr. 28a - gefährdete Kellereingänge

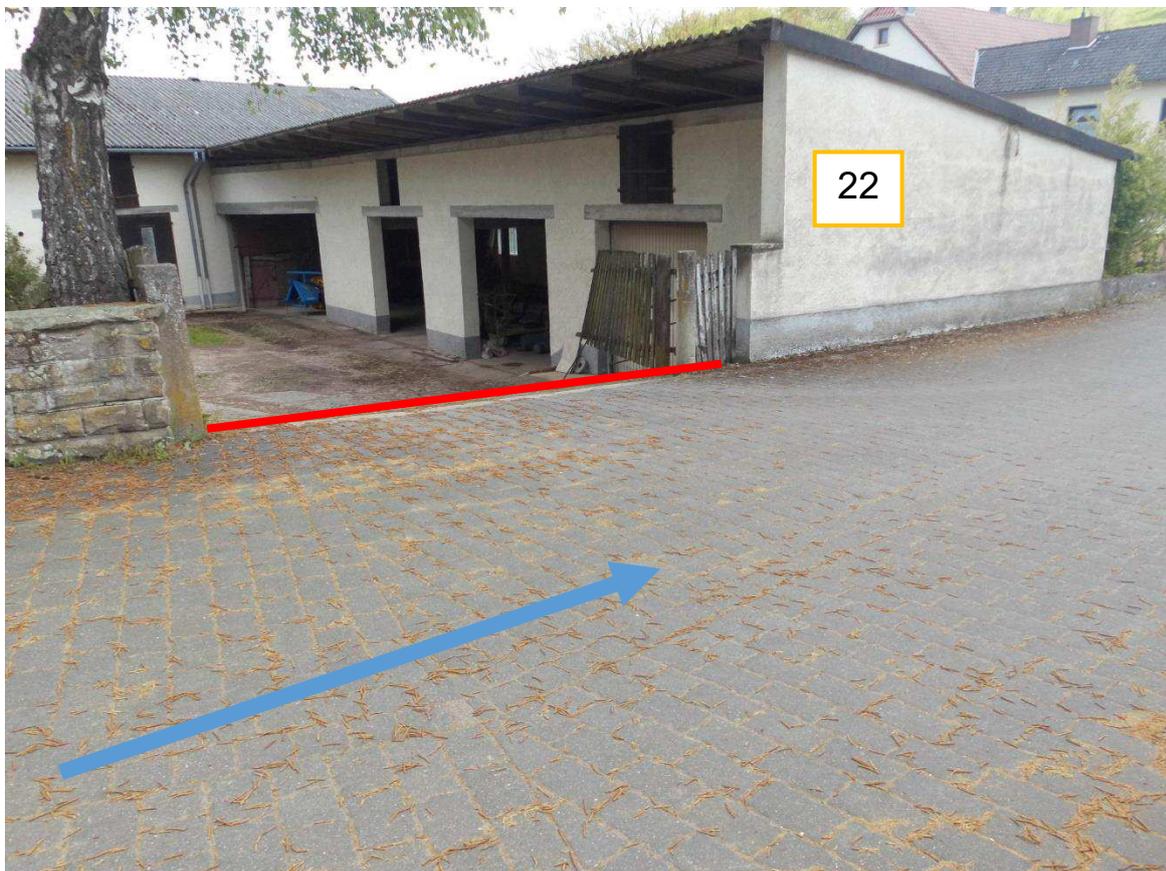
**Abbildung: Blick auf gefährdete Einfahrt der Scheune bei Haus Nr. 22**
